城区党源寺“1·29”一般物体打击事故调查报告

城区党源寺“1·29”一般物体打击事故调查组编制

2024年5月23日

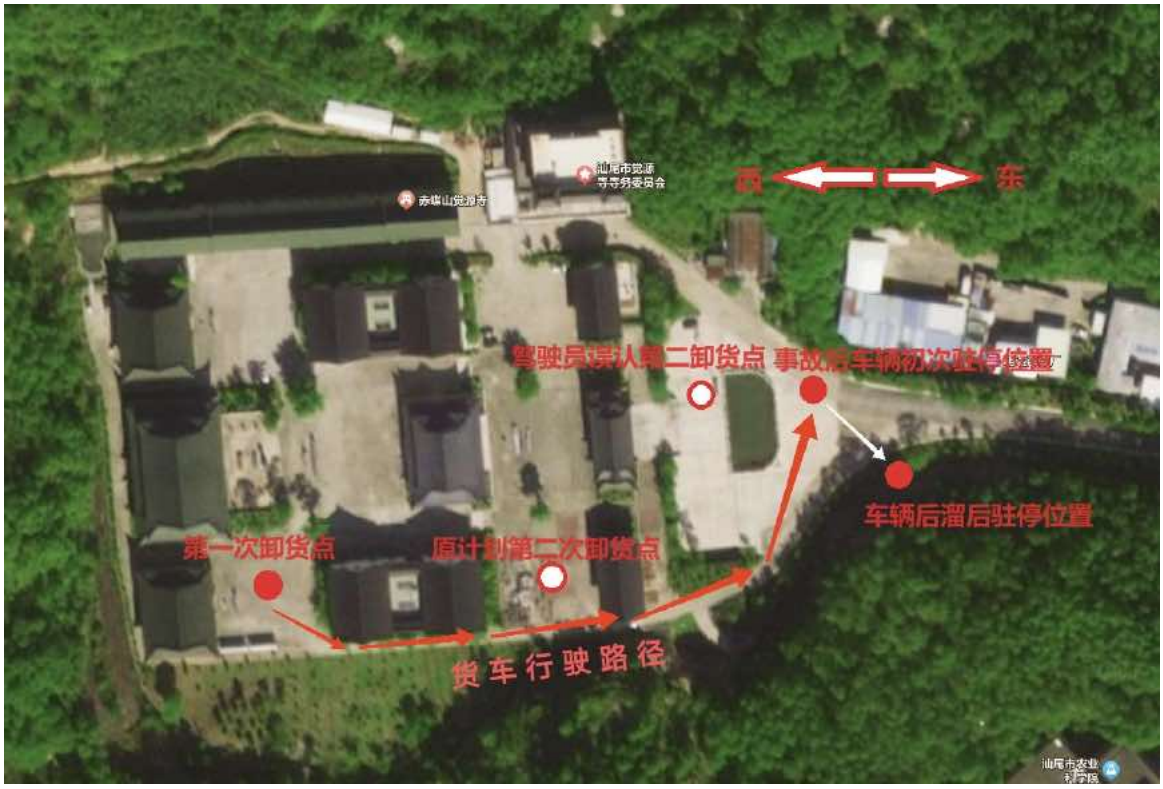
发生时车辆均为赵*驾驶，朱*位于副驾驶位休息），胡*东驾车装载4名卸货工人随后抵达觉源寺，开始组织货物卸车作业。第一处卸货点为寺庙第二、三排建筑中间小广场处，吕*亮、方*发在车上负责卸车，另外两名工人在车外负责接货。18时前后，胡*东安排驾驶员赵*将车辆开至寺庙第一、二排建筑中间小广场处卸货点卸车，随后先行前往下一卸货点位等待，驾驶员赵*误认为下一卸车点位在寺庙第一排建筑前台阶下广场处，便启动车辆沿寺区环路驶去，此时车厢内卸车工人吕*亮、方*发未下车。车辆驶至觉源寺东部广场水池处转弯时，车内装载的木板发生倾倒，将旁边的吕*亮砸中并压在车厢内壁上，导致事故发生。
