连山壮族瑶族自治县“8·30”一般物体打击事故调查报告

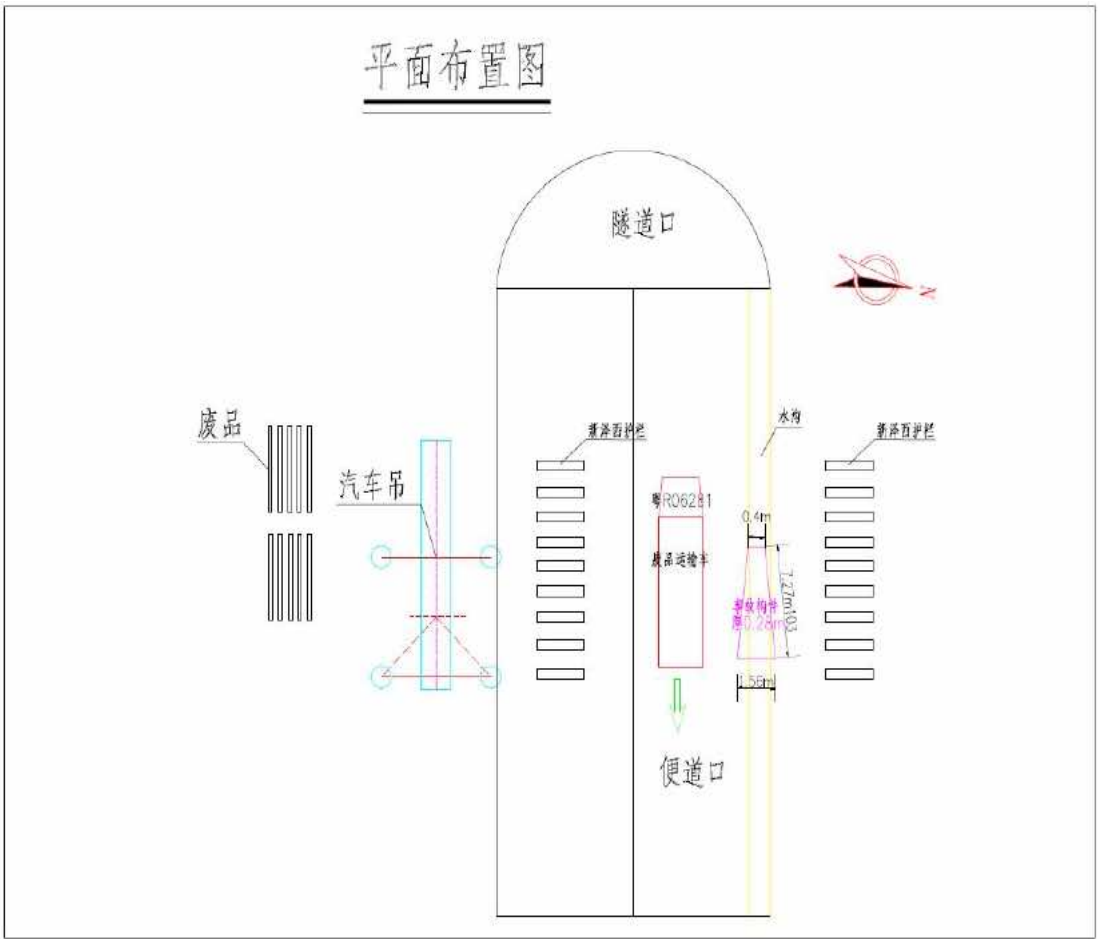
2023年8月30日19时30分许，杨*祥指挥吊车对第6个部件进行摆放时，多次摆放仍不能达到理想效果，遂自行决定爬上平板货车并站在已摆放于车上的构件上面指挥，期间发现脚下的构件松动，立即从平板货车上跳下地面。松动的构件沿杨*祥跳下的同一方向滑落，砸中杨*祥腰部致其受伤。现场人员见状立即合力将构件抬起，将杨*祥移至安全区域，文*杰随即拨打120急救电话。19时38分，福堂镇中心卫生院接到120急救指挥中心派单，派出粤RFT120救护车前往事故现场对杨*祥进行应急救治并送至连山壮族瑶族自治县人民医院进行治疗，22时35分连山壮族瑶族自治县人民医院将杨*祥转院至连州市人民医院。23时03分连州市人民医院接诊，并于次日00时05分确认伤者杨*祥抢救无效死亡。

上底 0.4 米，下底 1.56 米，厚度 0.28 米，构件旁地面上见有血迹。

现场作业人员杨*祥（死者）安全意识薄弱，未佩戴安全帽等安全防护用品，在吊装作业中未确定平板货车上构件稳固的情况下，擅自爬上货车进行指挥作业，造成事故发生。
