东莞桥头世勋五金制品有限公司饭堂隔墙拆除工程“7·23”一般坍塌事故调查报告

东莞市政府事故调查组

2023年12月

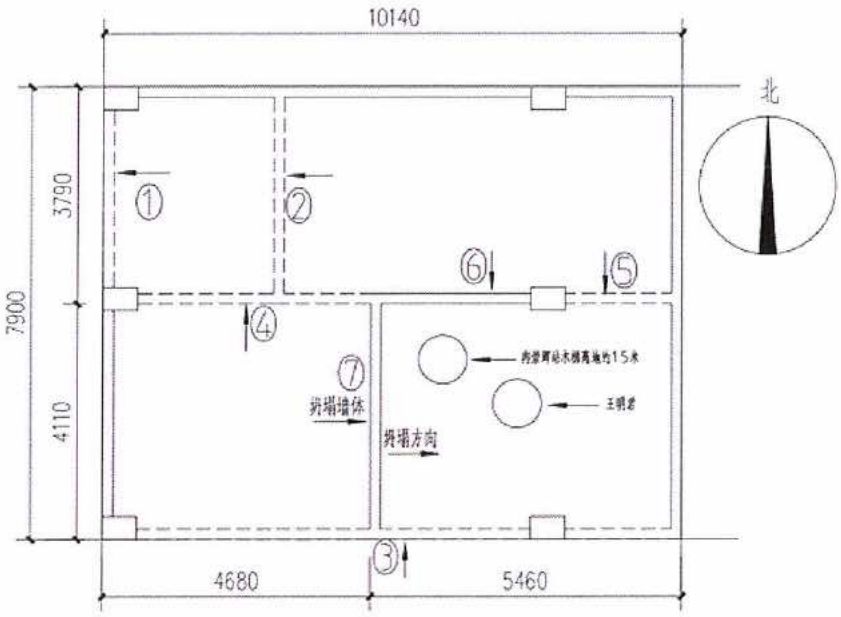
图 2 宿舍一楼拆墙工程饭堂区域

根据现场勘察情况及施工作业人员的描述，为便于描述事故墙体拆除情况，构出涉事宿舍一楼饭堂区域隔墙平面简图（见图 2）。涉事宿舍一楼饭堂区域共需拆除墙体约 100 平方米。事发前，1-5 号墙体已人工拆除完毕。事发时，王明君和冉崇辉位于 6 号墙与 7 号墙之间的夹角处，王明君站在地上，冉崇辉站在爬梯上（离地约 1.5 米）共同拆除 6 号墙。拆除墙体时冉崇辉和王明君均未佩戴安全防护用品（安全帽），拆除 6 号墙时采用人工底部掏掘的方法。事发前，王明君和冉崇辉已将 6 号墙体底部掏空，剩余上部约 1.3 平方米墙体未拆除，7 号墙整体未拆除。当冉崇辉拆除 6 号墙上部连接 7 号墙的残余墙体时，7 号墙突然发生坍塌。

王明君、冉崇辉安全意识淡薄，冒险作业，未辨识拆墙现场的危险性，在未佩戴劳动防护用品（安全帽）[1]且位于狭小空间内的情况下，违反《建筑拆除工程安全技术规范》（JGJ 147-2016），未检测拟拆除物的稳定状态[2]，未严格遵守从上至下、逐层分段的施工工序[3]，采取从墙体底部凿洞掏掘的方法[4]，由下至上地对建筑墙体进行人工拆除，导致墙体结构受力失稳坍塌，是本次事故发生的直接原因。
