白云新市棠溪站配套市政道路施工标段7项目“10·25”一般高处坠落事故调查报告

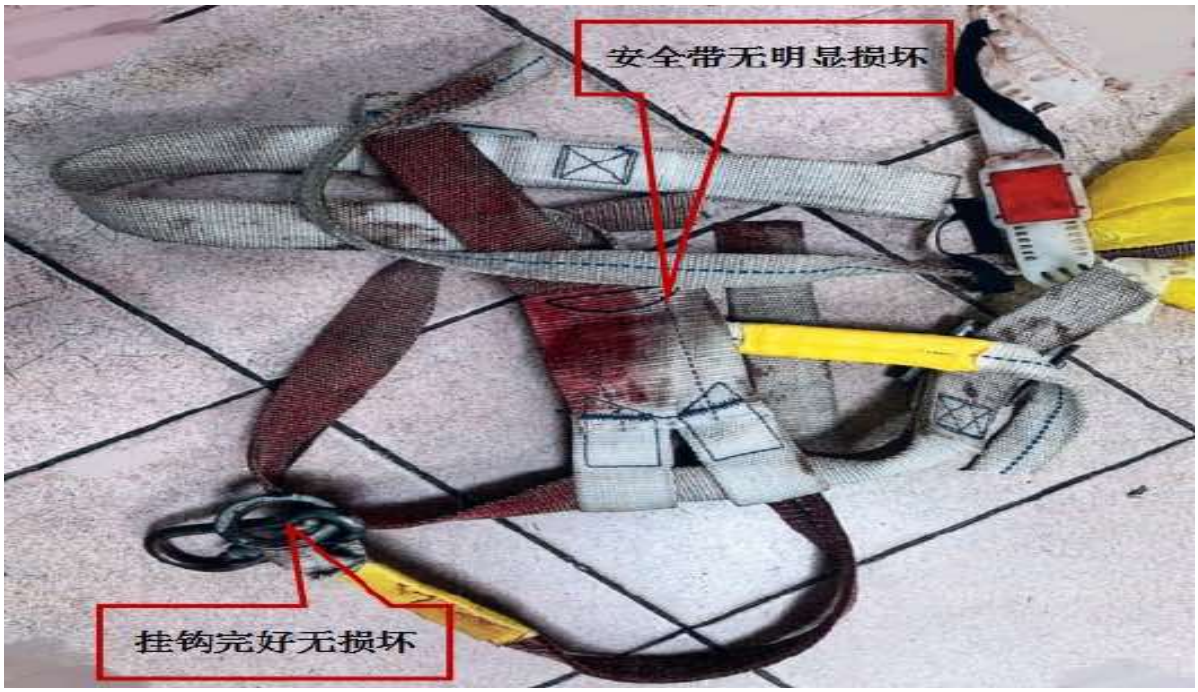
图 4 道路声屏障顶部设置钢丝绳情况

4.道路声屏障顶部设置有钢丝绳（防坠安全绳），用于作业人员系挂安全带，无断股现象。死者身上佩戴有安全带（单钩），安全带和挂钩均无明显损坏，功能完好。
