肇庆高要肇庆市高要区**纺织有限公司“9·12”一般触电事故调查报告

编制单位：肇庆市高要区人民政府调查组

编制日期：2024 年 1 月 5 日

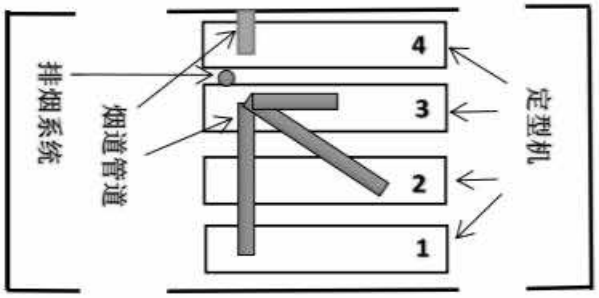
图 1 肇庆市高要区**纺织有限公司定型车间布局图

印染公司工业用地首层西侧），车间长 77.8 米，宽 29.5 米，东西向。车间为肇庆市高要区**纺织有限公司与肇庆市***纺织有限公司共用车间，设置有 4 条定型线，其中 1、2 号定型机为肇庆市***纺织有限公司生产机械，3、4 号定型机为肇庆市高要区**纺织有限公司生产机械，事故发生于车间西南方位 3 号定型线上，定型机长 49 米、宽 4.5 米。

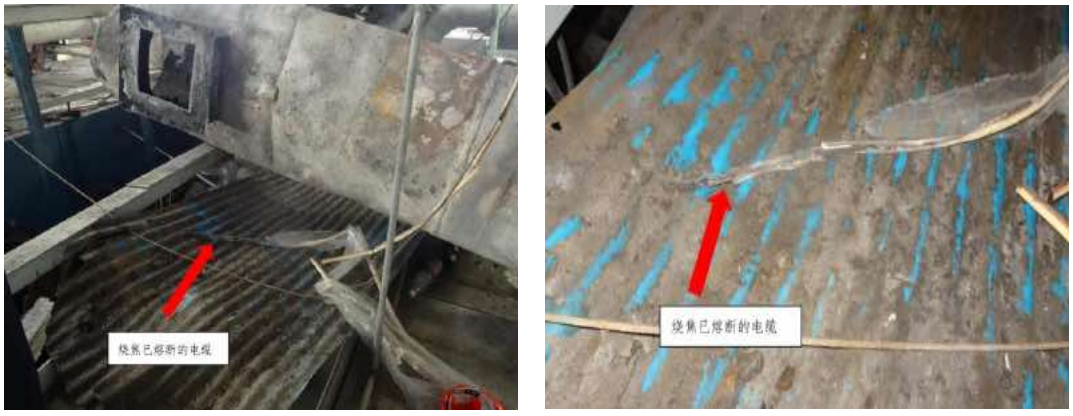
经现场人员指认及事故调查组实地勘验，正在切割的烟道管道位于 3 号定型机西南机顶上，为钢管状结构，离地高度约 3 米。烟道管道侧下方有一条由 pvc 塑料套线管套住的照明电缆，pvc 塑料套线管及电缆有严重烧焦痕迹已熔断，铜线裸露。

图 3 烧焦已熔断的电缆

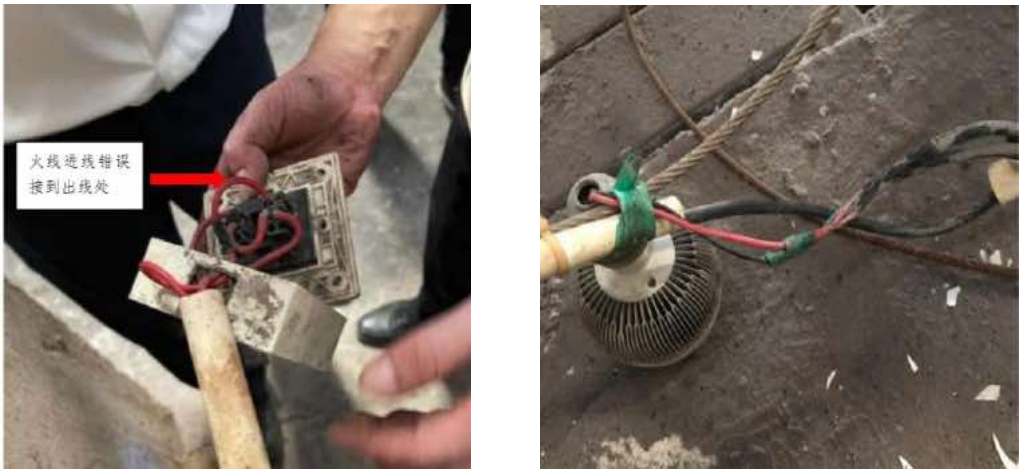
（3）本次触电事故中梁*华身体紧靠金属导体，风焊割切残旧金属管道设备，事故电线因高温熔断裸露铜线。经过现场排查，该线路属于 220V 电压来电，在接入开关的时候

电工将相线进线错误接到出线处，由于开关没有接入零线，所以断开（打落）开关时没有形成回路，光管和电灯不会亮，但出线至光管和电灯线路是依然带电，上述错误接线方式令现场作业人员没有意识到开关在断开（打落）状态下，开关后端的电线仍然带电，在这种情况下带电熔断的线路接触到金属体导致金属体带电，这是本次事故的主要原因。

图 5 火线进线接到出线处

区供电部门要加强全区的用电安全警示、教育、培训，特别是对“来电在接入开关的时候，电工将相线进线错误接到出线处，由于开关没有接入零线，所以断开（打落）开关时没有形成回路，光管和电灯不会亮，但出线至光管和电灯线路是依然带电”这样的错误接线方式导致的严重后果向社会作广泛的警示宣传，并指导用户开展排查整改，坚决防范遏制由于“接错线”等原因导致的各类触电事故发生。
