珠肇高铁珠海–江门段 ZJZQ–1 标“9·10”一般物体打击事故调查报告

斗门区人民政府事故调查组

2024 年 1 月 10 日

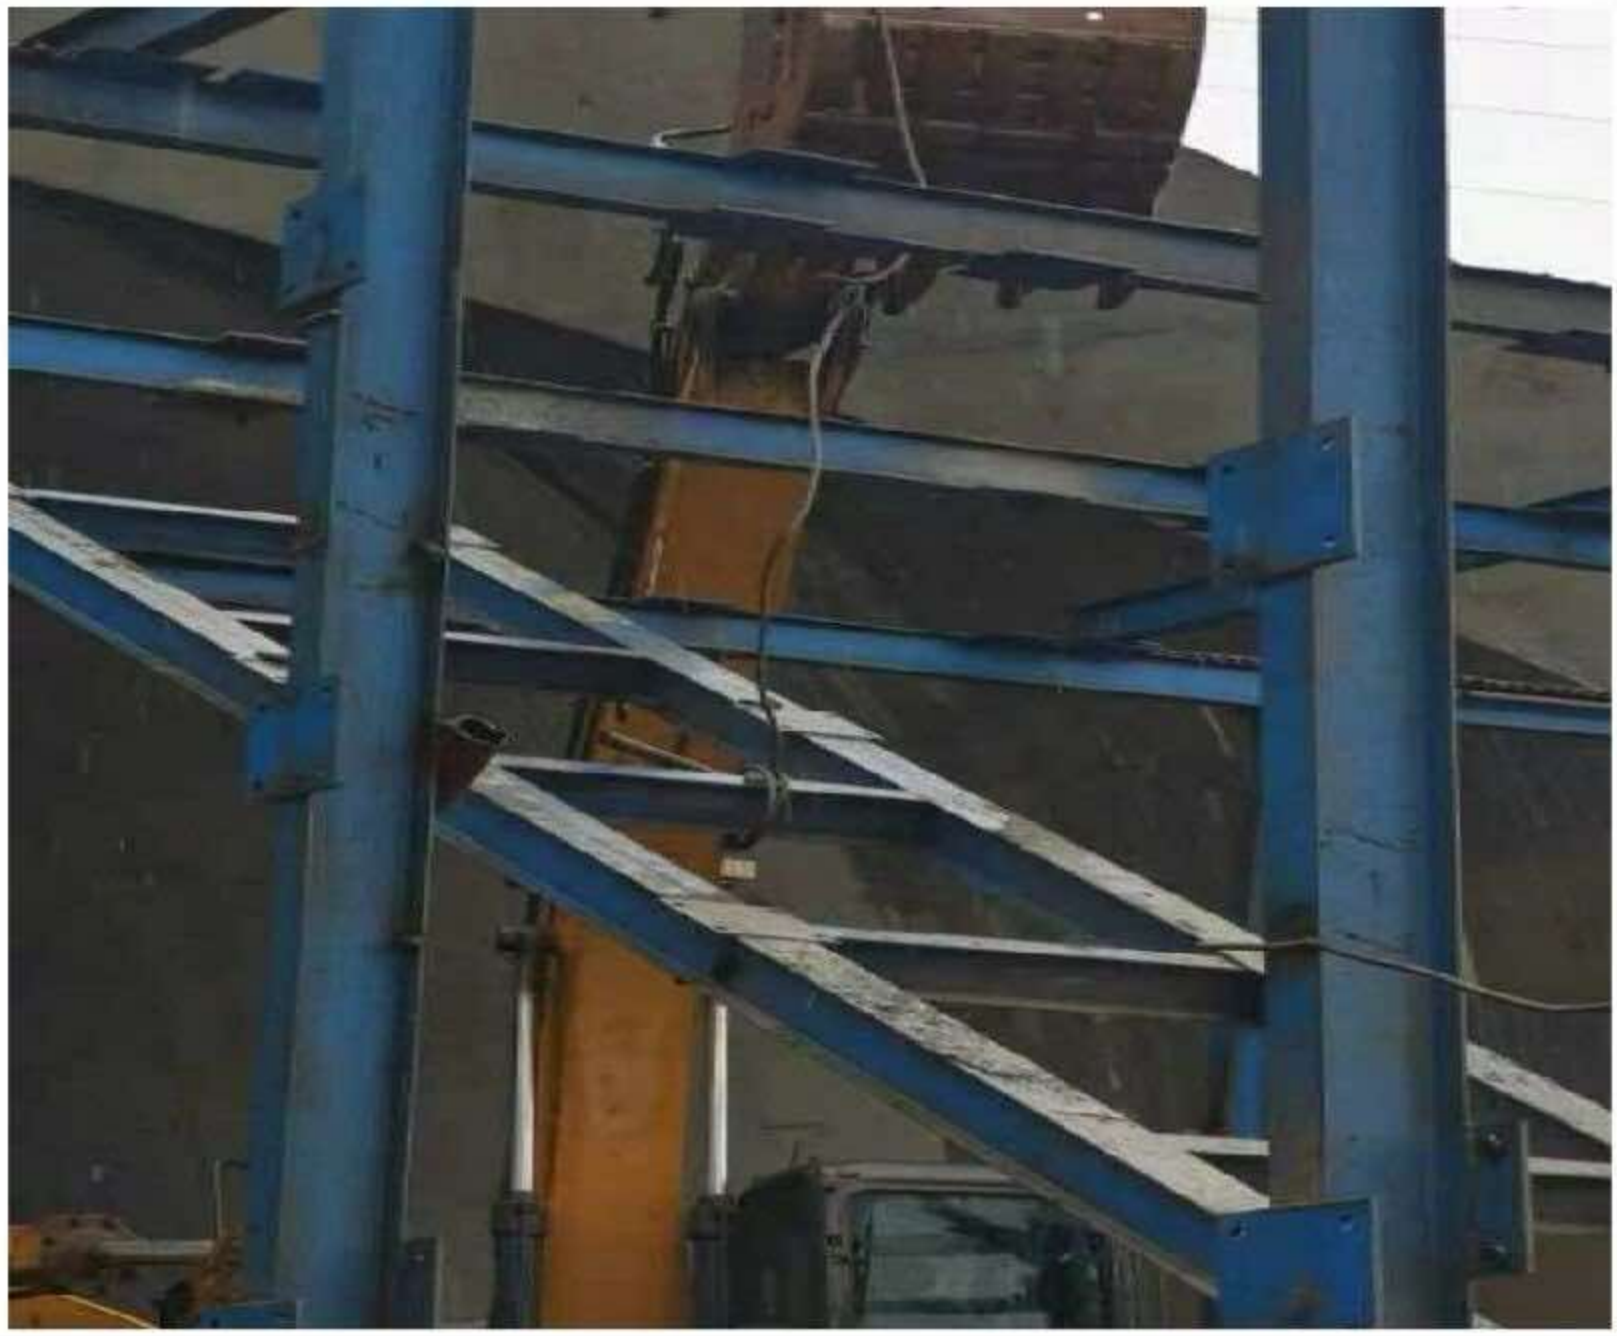
图 1

该起事故发生地点位于珠海市斗门区白蕉镇虾山村珠肇高铁项目瓦子佬隧道出口处。通过现场勘察，在隧道进口明洞段有一钢结构钢筋台车，现场有一台挖机绑扎钢丝绳吊起钢梁一端，另有一台铲车用铲车斗支顶钢梁另一端。

事发时，拆除工人罗仁海站在铲车斗里进行钢梁拆除作业，作业过程中拆除的钢梁掉落将其砸伤。

事发时，亘汝公司未安排专门的安全管理人员对作业现场进行管理。
