珠海高新区金唐东路（二期）工程“9·28”一般物体打击事故调查报告

一般物体打击事故调查组

2023年12月28日

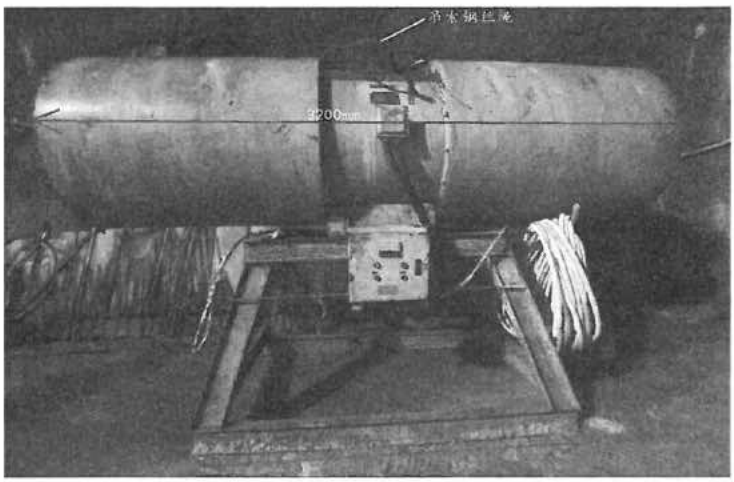
图1　SDS型射流风机

1.射流风机总成，总成分上下两部分，上部分为SDS型射流风机，产权单位：珠海市惟仰工程劳务有限公司，生产厂家：咸阳风机厂有限公司；型号：SDS-11N09；重量：800Kg。下部分为下宽上窄的14#槽钢底座梯形支架。射流风机纵向焊接在梯形支架上组成射流风机总成。射流风机筒弧形顶部两端焊有耳孔，耳孔用于链接固定钢丝绳方便吊运。

事故调查组经过现场勘察、技术分析、事故现场相关人员谈话问询等调查取证和分析论证工作，认定事故原因为：齐**指挥挖掘机吊运风机作业时，违规进入挖掘机作业区域，挖掘机司机吕**未发现斗齿未完全脱离钢丝绳，吕**操作挖掘机摆臂时斗齿带动风机倾倒碰撞挤压到齐**，导致齐**受伤。
