鹤山市工业城广东友谊新材料科技有限公司 BOPP 薄膜及特种胶带生产项目“9·5”一般高处坠落事故调查报告

鹤山市人民政府事故调查组

2025 年 10 月

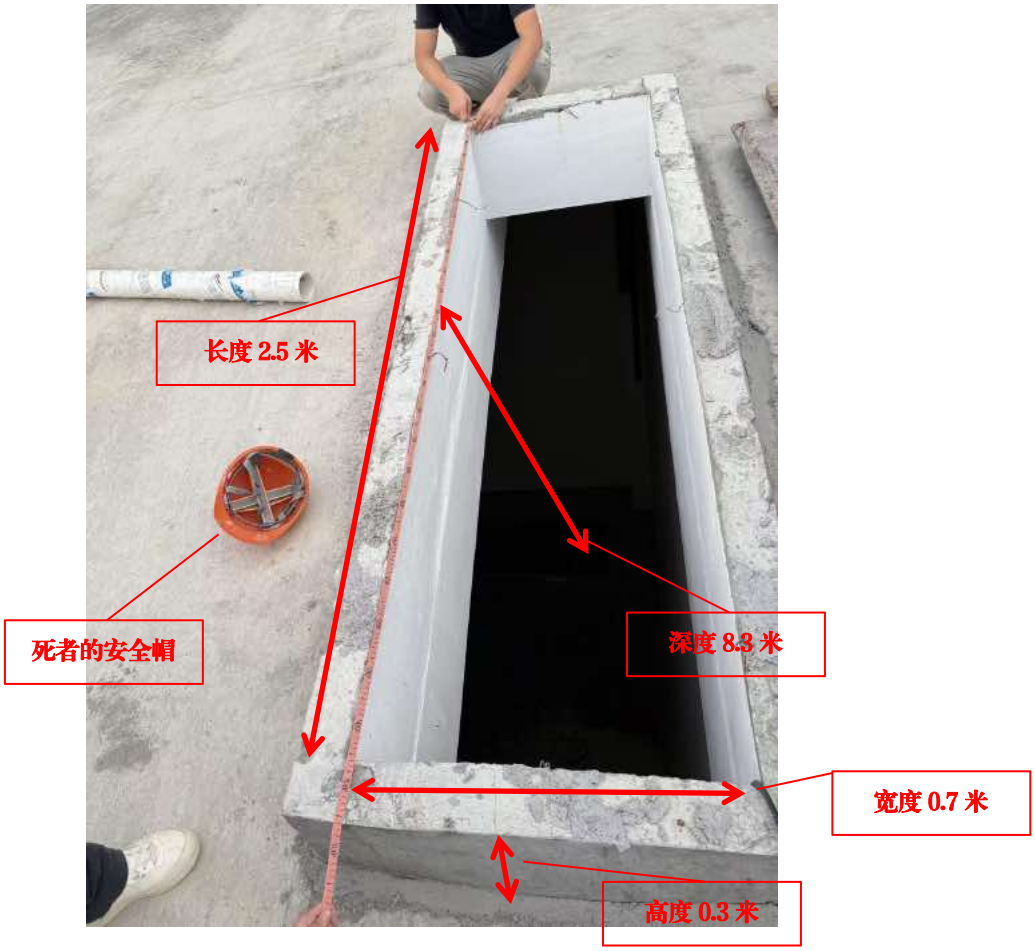
图 1 BOPP 薄膜及特种胶带生产项目- BOPP 薄膜车间

事故发生在BOPP薄膜车间（图1所示），事故发生当天下午项目需进行车间锅炉房天面层防水施工，在防水施工开始前李*兰在天面层打扫卫生。其中李*兰跌落的天面层洞口长度约2.5米，宽度约0.7米，洞口的反水坎高度约为0.3米，洞口到一层楼面高度约8.3米（图2所示）；一层井口长度约为2.3米，宽度约0.7米，一层井口至冷却水池底部约3.6米（图

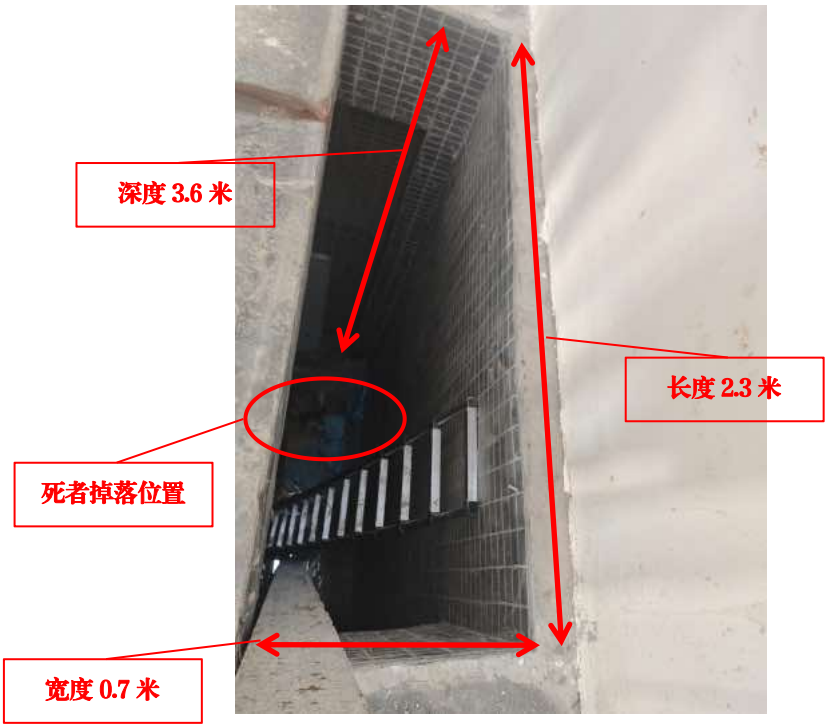
图 2 BOPP 薄膜及特种胶带生产项目- BOPP 薄膜车间的锅炉房天面层洞口

工人李*兰在BOPP薄膜车间的锅炉房天面层打扫卫生时未注意到附近的天面洞口，在行走移动的过程中不慎被天面洞口反水坎绊倒导致坠落事故发生。

是要加强对临边洞口的安全隐患整改，严格压实项目负责人和安全员的安全责任，及时发现安全问题并督促整改。三是要加强对一线工人的安全教育工作，严格落实三级教育及岗前培训制度，完善并落实安全生产各项规章制度和安全操作规程，加强安全教育培训，提高员工的安全防范意识和安全操作技能，全面提升安全生产水平。
