惠东巽寮惠东县青巽山森林公园管理有限公司“8·13”一般淹溺事故调查报告

编制单位：惠东巽寮惠东县青巽山森林公园管理有限公司“8·13”一般淹溺事故调查组

编制时间：2025 年 9 月 30 日

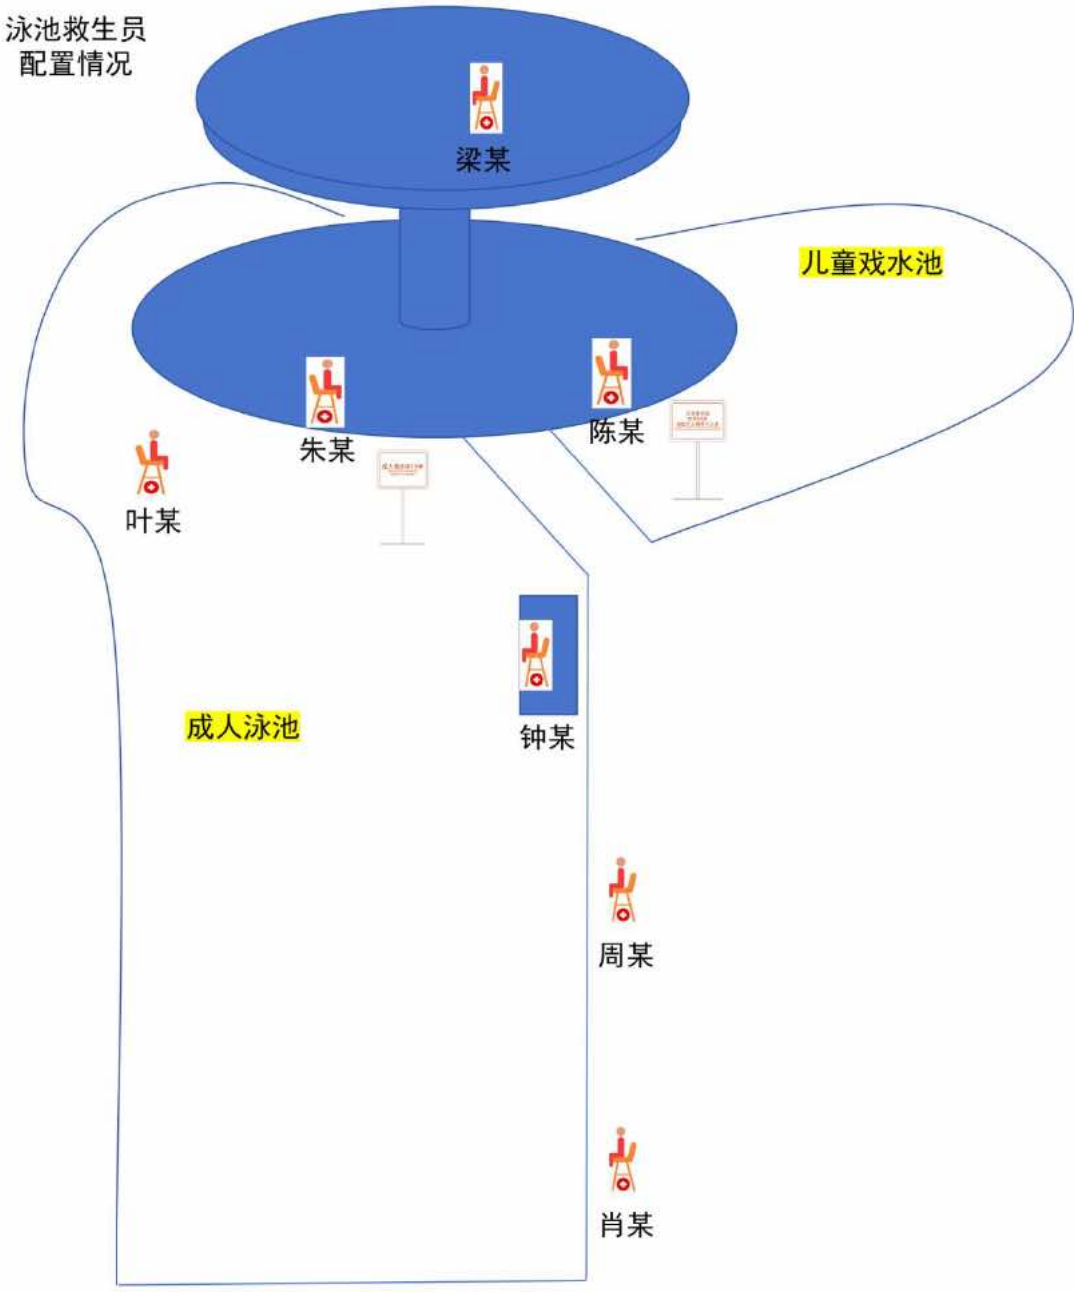
图 1 事发当天救生员岗位设置示意图

员叶某安排具体的工作岗位，并以微信形式发送至公司管理层同意。事发当天的岗位安排如下：5 名救生员负责成人游泳池巡逻救护，1 名救生员（梁某）负责二楼观光池巡逻救护，1 名救生员（陈某）负责儿童戏水池巡逻救护（详见图 1）。

事发时，成人泳池经营场所负责人朱某未履行现场监管责任，未督促救生员履职尽责，救生员岗位安排不合理。
