斗门白藤广东益辰装饰工程有限公司“6·23”一般触电事故调查报告

斗门区人民政府事故调查组

2025年10月11日

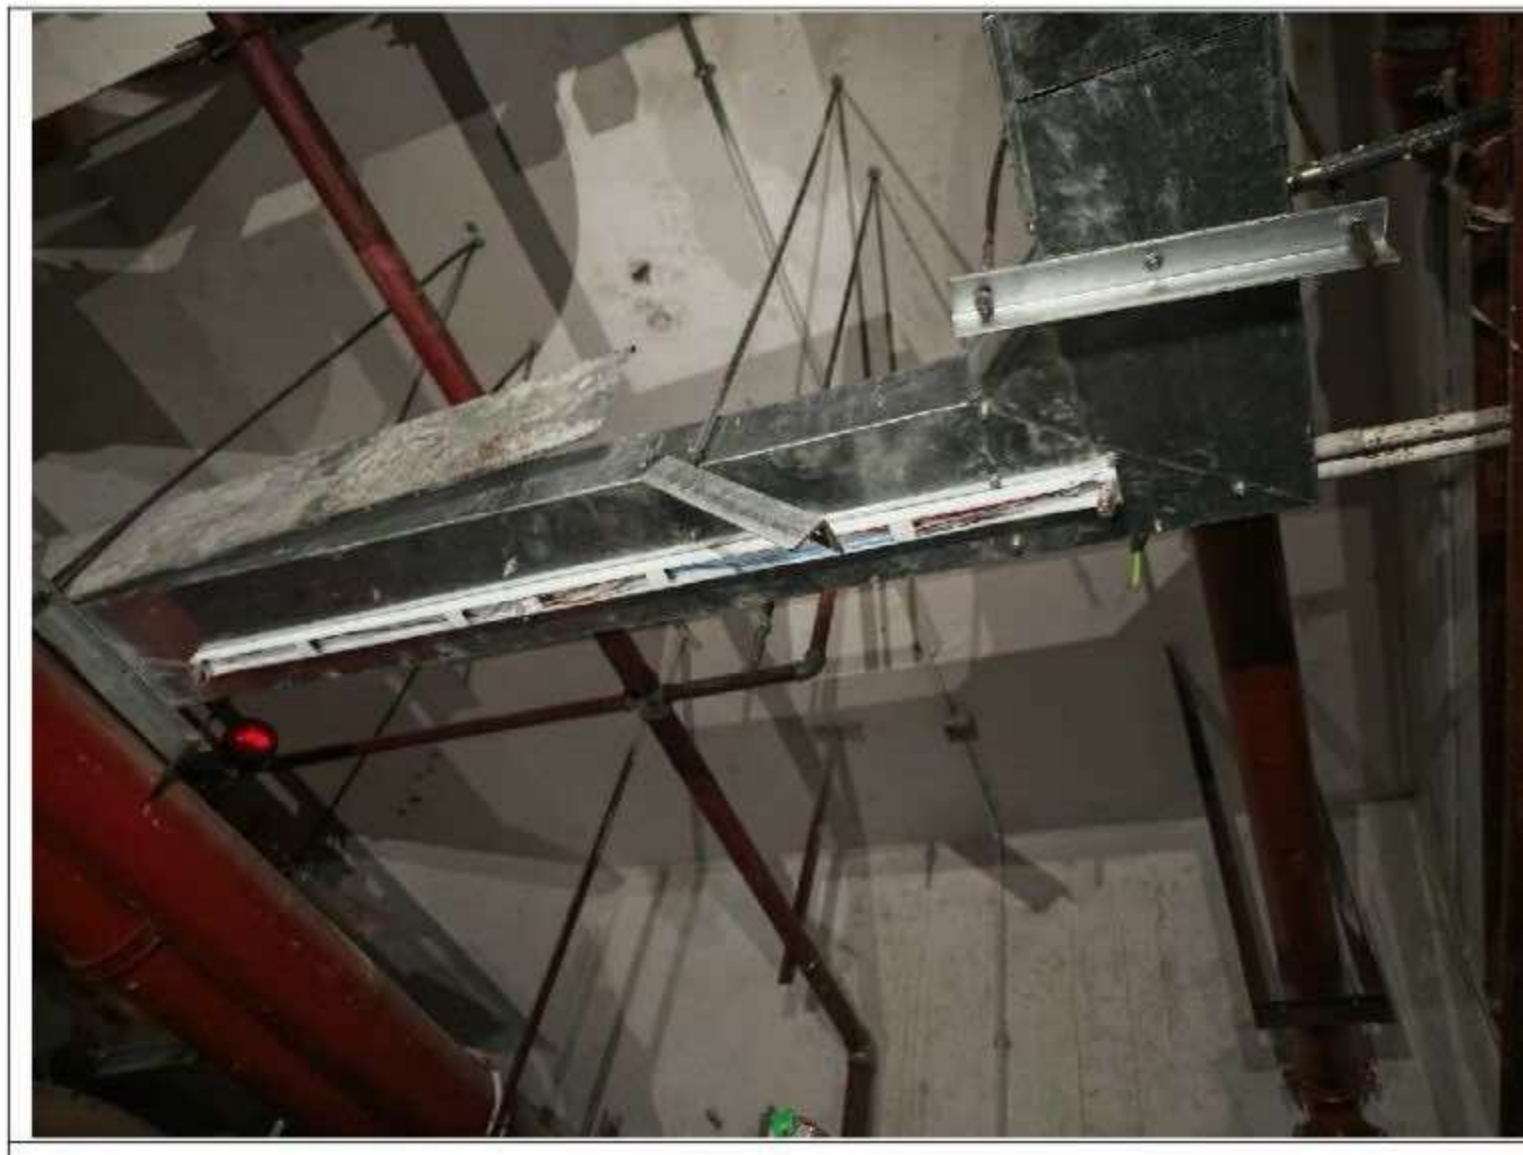
图1

事故发生地点位于白藤街道某小区C区25栋地下车库消防水泵房，现场可见一高约2米的折叠梯，地面放有工具包、水桶和三捆电线（图1），折叠梯上方的电缆桥架下表面可见未安装完成的灯管支架，灯管支架的支架盖尚未安装，灯管支架内可见裸露电线（图2）。
