坪山龙田深圳市麦捷微电子科技股份有限公司龙田分公司“4·17”一般其他爆炸事故调查报告

坪山区人民政府事故调查组

2025 年 8 月 12 日

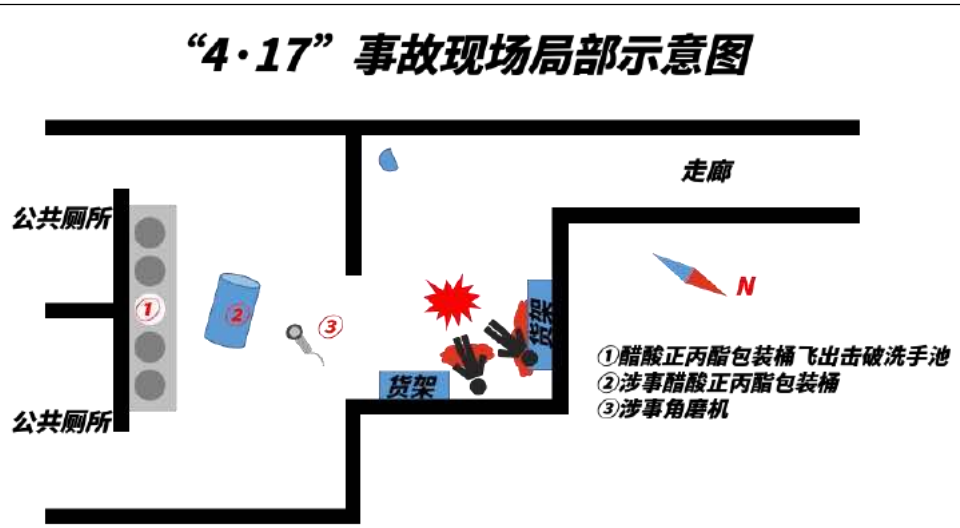
图 1 事故现场局部示意图

事发位置位于麦捷龙田公司综合楼一楼洗手间门口，现场地面上有大片血迹。距离事发位置约 2 米处（卫生间内）有一个蓝色圆柱形醋酸正丙酯铁制包装桶，桶身直径为 56 厘米，高 90 厘米，桶体自身重 18 千克。包装桶位于洗手间洗手台正前方，洗手台第 3 个洗手盆破碎损坏，包装桶桶底凸出，桶身上部变形，顶盖部分凸出折弯变形，部分已脱离桶身飞出，顶盖飞出部分表面贴有“醋酸正丙酯”“易燃液体”安全标签，标记显示桶内原物料净重 180 千克；一台角磨机位于包装桶靠卫生间门口一侧，其外壳已破损且表面沾有血迹，电源线断裂脱落。（事故现场情况如图 1－图 7 所示）

图 2 醋酸正丙酯包装桶飞出击破洗手池

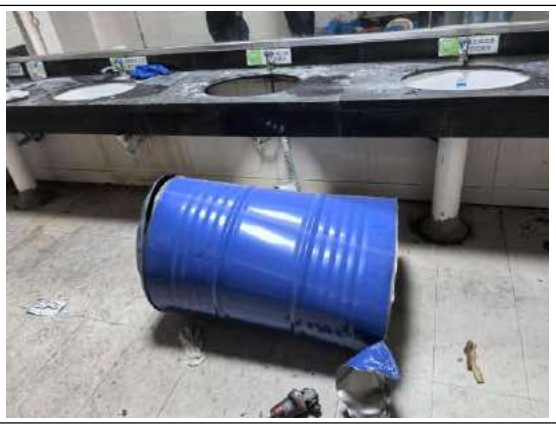
图 3 涉事醋酸正丙酯包装桶

图 4 涉事角磨机外壳损坏，表面有血迹

图 5 醋酸正丙酯包装桶顶盖飞出部分

图 6 涉事角磨机电源线与本体分离

图 7 涉事醋酸正丙酯包装桶的安全标签

3.**反应机理分析**。醋酸正丙酯蒸汽与空气混合物爆燃产生巨大热量导致桶内气体压力瞬间急速攀升，气体体积高速膨胀从而使包装桶发生容器爆裂，顶盖局部撕裂飞出击中陈*平胸部致其失血过多死亡，同时高速气体冲飞角磨机击中俸*国头部致其颅脑损伤死亡。
