从化区江埔街“8·16”一般高处坠落事故调查报告

2024年8月16日15时48分许，位于广州市从化区江埔街****的百匠园B3栋饭堂区域维修项目发生一起高处坠落事故，造成1人重伤，直接经济损失为54.36万元（未包括后续恢复和赔偿费用）。

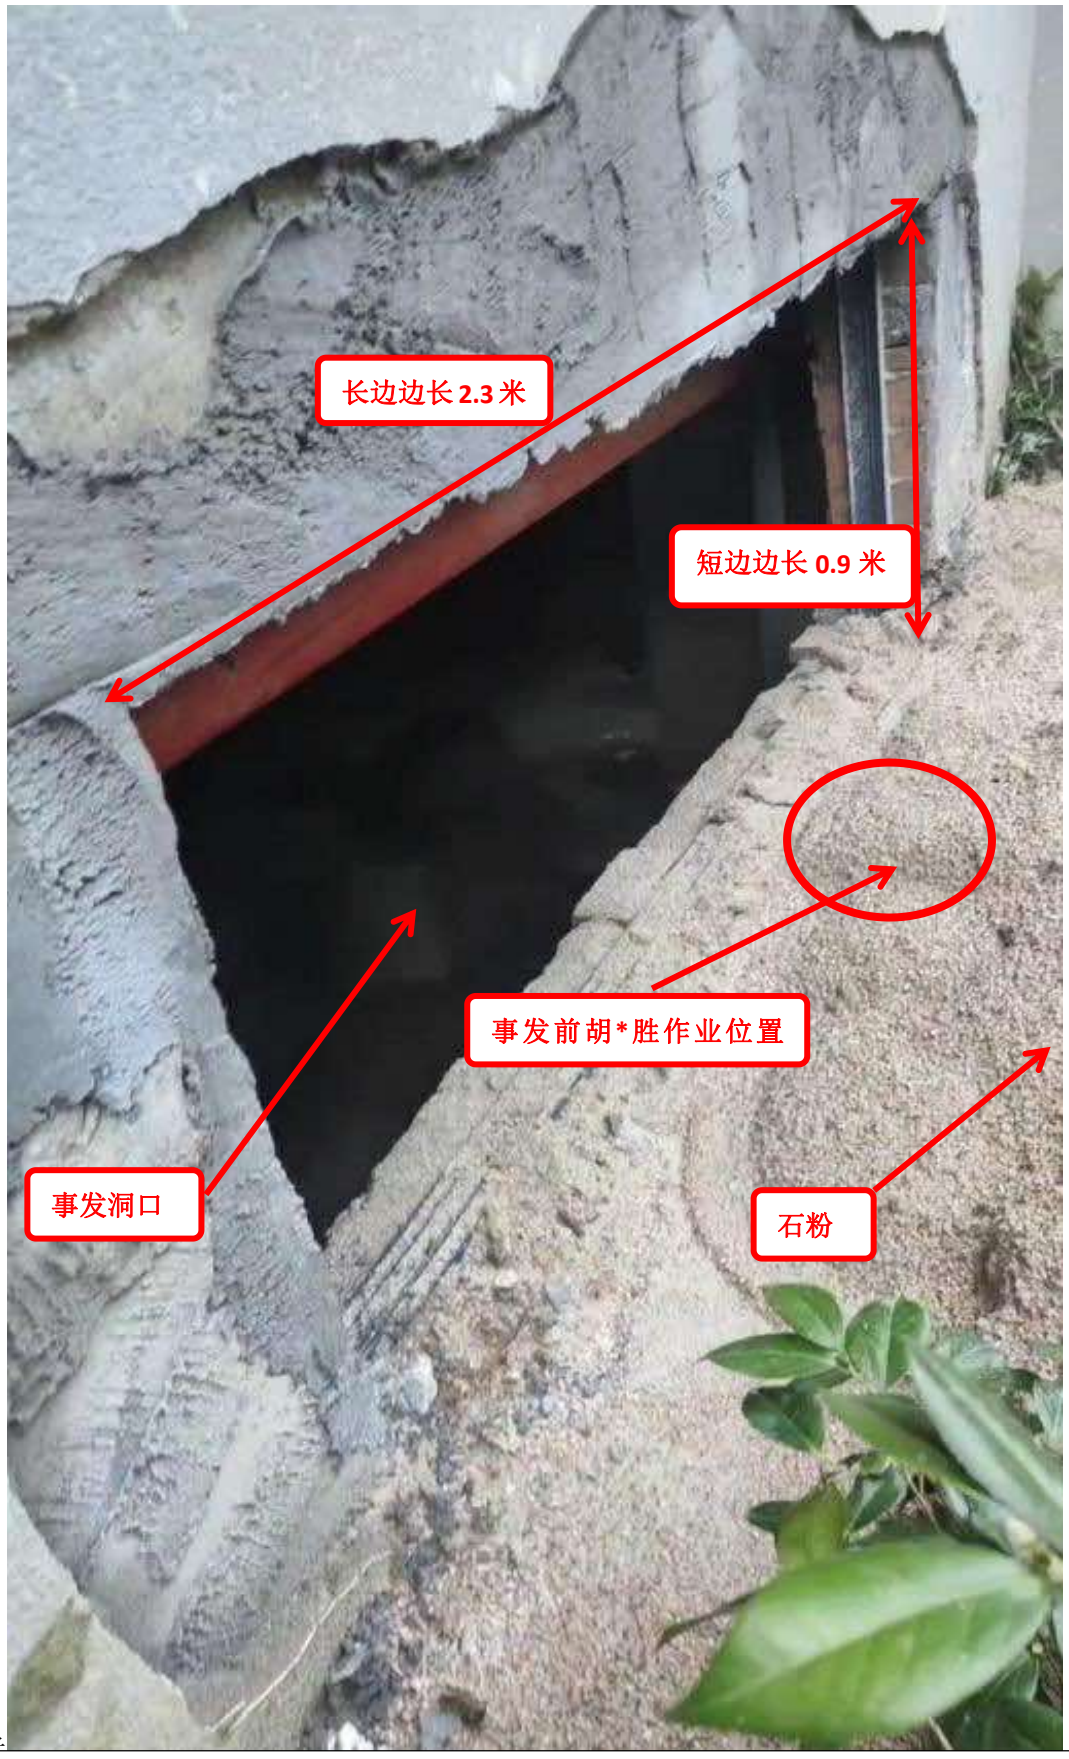
事发地点位于从化区江埔街****的罗洞工匠小镇生活区B3栋（见图一），该楼栋为地上6层地下一层的钢筋混凝土结构大楼，大楼东面贴近地面有一排地下室洞口（见图二）。事发洞口（窗户长边边长2.3米，短边边长0.9米）位于大楼靠中间位置，未安装玻璃，边缘用混凝土进行初步修补，边上的地面有一堆高约1米的石粉（见图三）。事发洞口下边缘与地下室地面距离2.85米（见图四）。

1.事发洞口距地下室地面2.85米，为洞口作业[①]。

2.事发现场未严格执行《建筑施工高处作业安全技术规范》关于洞口作业的相关要求，未采取设置防护栏杆等安全防护措施[②]，存在坠落风险。

1.事发洞口未采取设置防护栏杆等安全防护措施，存在坠落风险。

（一）向远公司要深刻吸取事故教训，在未取得相关资质前不得开展建筑施工作业，要建立健全事故隐患排查治理机制，按要求做好对从业人员的安全生产教育和培训工作，为从业人员提供符合国家标准或者行业标准的劳动防护用品并监督和教育从业人员按照使用规则使用，落实隐患排查治理工作，落实施工现场的安全管理工作，防止类似事故再次发生。
