白云白云湖大朗客整所上盖及柱网工程“8·26”一般高处坠落事故调查报告

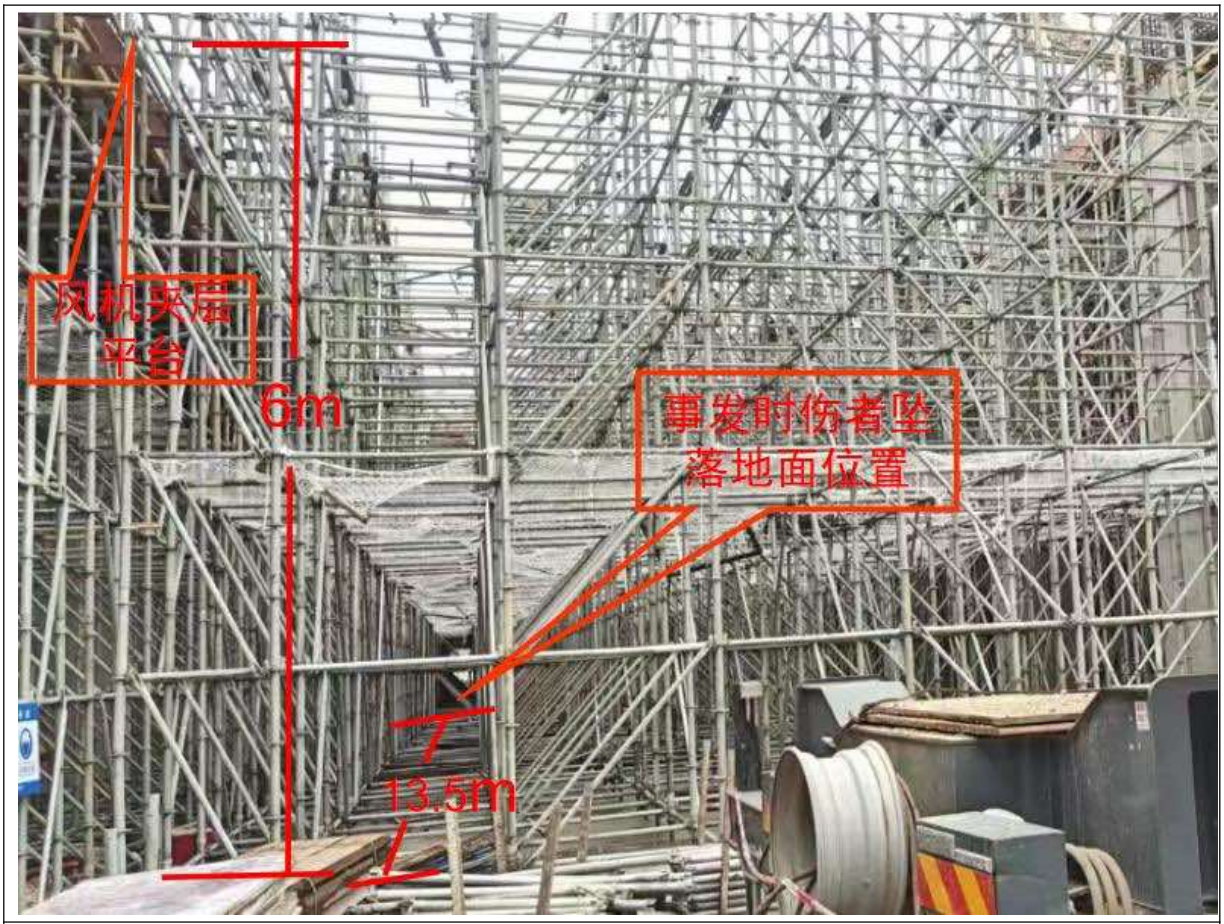
图 3 事发模板支撑架

2.据架子班班组长舒文剑陈述，事发前汪开军在风机夹层平台位置进行材料递运工作。事发时，其从风机夹层旁模板支撑架上爬至地面过程中坠落至地面（模板支撑架 73#、74#轴交 S、T 轴线位置）。风机夹层平台距地面约 6m，事发时汪开军坠落地面位置距模板支撑架南侧外立面约 13.5m（图 3）。

3.事发时，涉事模板支撑架未安装水平安全网。次日，四川杰鹏建筑公司安排工人在涉事模板支撑架上安装水平安全网（图 4）。

《大朗客整所上盖开发首层盖板（标高10.2米）及柱网工程模板支撑架专项施工方案》第4.5模板支撑第5项关于“水平剪刀撑及水平安全网设置”要求：应在架体底部、梁底位置各设置一道水平剪刀撑，在中部及顶部设置两道水平安全网。四川杰鹏建筑公司在风机夹层平台旁的模板支撑架搭建过程中，未同步在架体中部及顶部搭设两道水平安全网，未严格按照施工方案进行施工作业，未采取安全施工措施，违反了《建设工程安全生产管理条例》第二十八条第二款[1]的规定，导致作业现场存在高处坠落的事故隐患。
