三水白坭广东金盛彩印包装有限公司“9·19”一般机械伤害事故调查报告

三水白坭广东金盛彩印包装有限公司

“9·19”一般机械伤害事故调查组

2025年1月9日

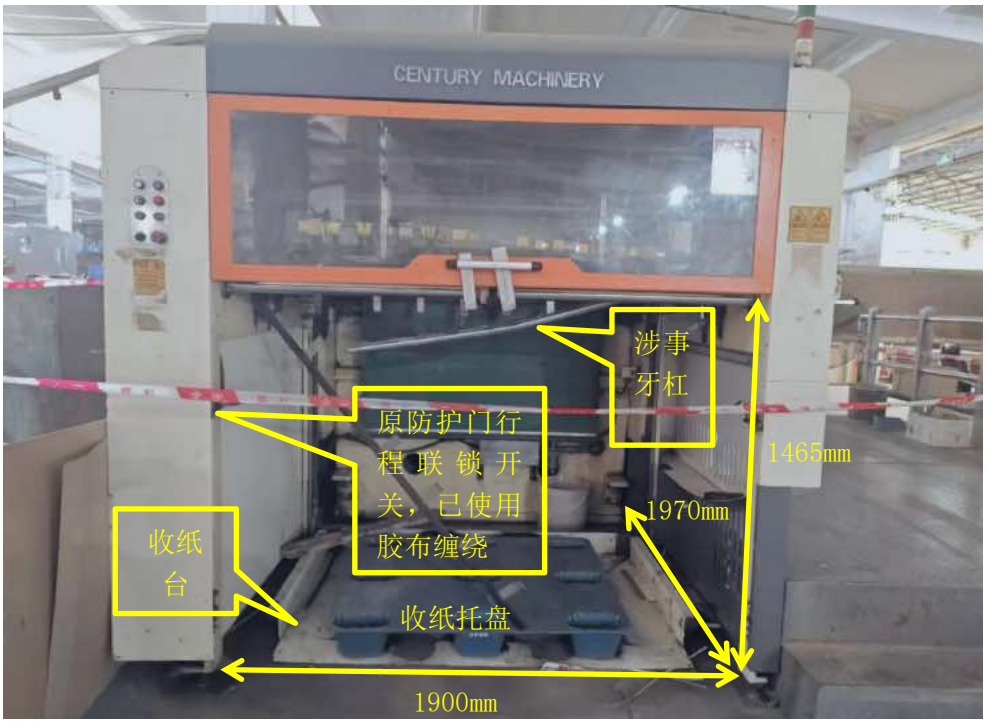
事发位置位于模切机收纸部分收纸平台运行空间，收纸平台运行空间宽 1.9 米，进深 1.97 米，高 1.465 米，该运行空间原防护门已拆除，防护门行程联锁开关已使用胶布缠绕，收纸部位有一个高 1465mm、宽 1900mm 的缺口（原防护门所在的位置），设备运行过程中人员可通过该缺口直接走进机台内部涉事位置触及可动零部件（牙杠、顶牙棍、拍纸棍等），对操作人员在设备运行时可能触及的可动零部件（牙杠、顶牙棍、拍纸棍等），未配置安全防护装置。

模切机收纸平台运行空间内涉事牙杠长 1.7 米、厚度 0.025 米、宽 0.1 米，牙杠上有血迹，据了解，该血迹为事发时张**脖子受到挤压留下的血迹。出于应急救援需要，牙杠已经被锯断。据了解，发现事故时张**站在收纸平台运行空间内的收纸托盘上

身体面向收纸空间，颈部被夹在牙杠和顶牙棍之间。涉事模切机上有张贴警示标识：“机器工作时，必须与机器保持安全距离”、“机器运转时，切勿将手放入”。据现场人员反映，执法人员现场勘察时，事发现场的情况与事发当天是一致的，没有改变。

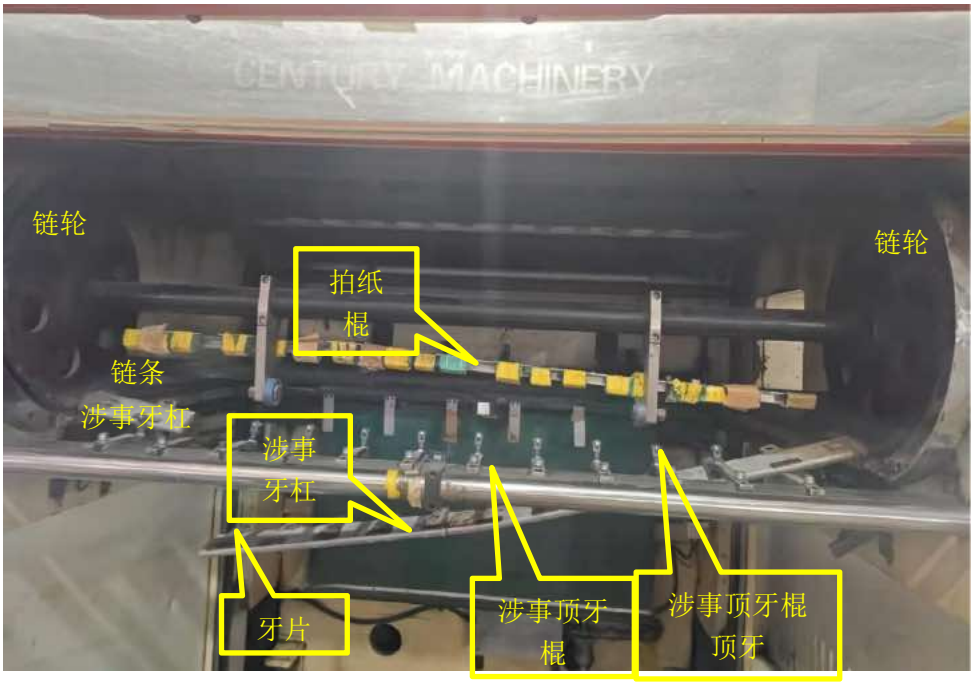
图一：事发现场概貌（一），视角为由西北向东南方向，图示为涉事模切机（1620B 全自动模切机，设备编号为 JC-CX05）的收纸部分，涉事牙杠上有血迹，事发时就是该牙杠与顶牙棍将张**的脖子夹住，导致其受伤。收纸部分的本来设置有安全防护门，后经过设备的升级改造，原防护门已拆除，设备运行过程中人员可通过图示缺口（1900mm×1465mm）直接走进机台内部涉事位置触及可动零部件（牙杠、顶牙棍、拍纸棍等），对操作人员在设备运行时可能触及的可动零部件（牙杠、顶牙棍、拍纸棍等），未配置安全防护装置。

间接原因：一是广东金盛彩印包装有限公司未对张**开展三级安全培训教育，未对其进行岗前考核，导致其安全意识不足；**二是**对操作人员在模切机运行时可能触的可动零部件未配置安全防护装置，导致模切机存在安全隐患。

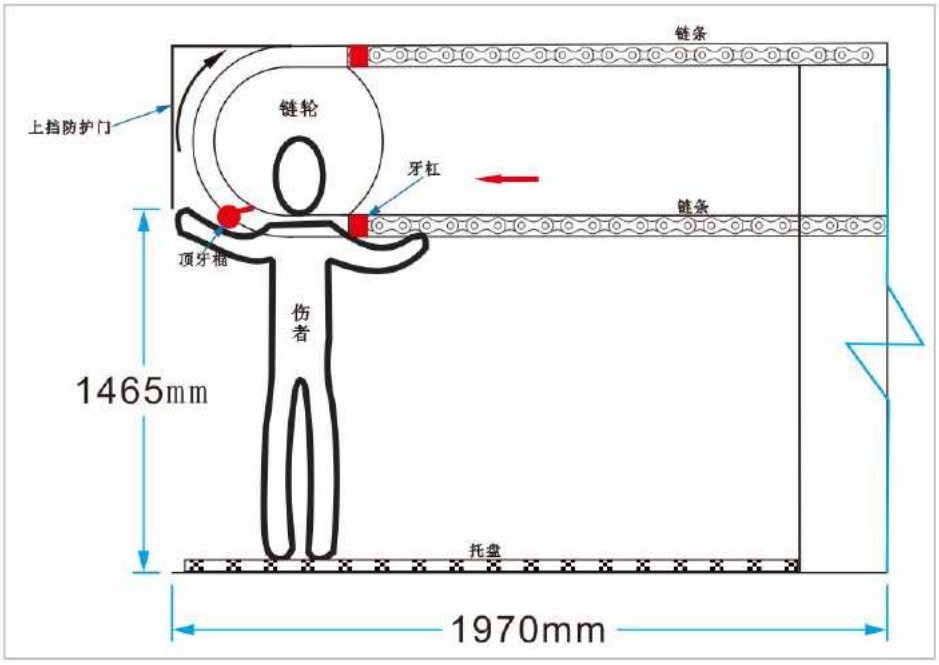
图三：事发现场概貌（三），图示为事故发生时张**受伤示意图。
