顺德勒流“4·22”一般机械伤害事故调查报告

勒流街道“4·22”机械伤害事故调查组

2026年8月

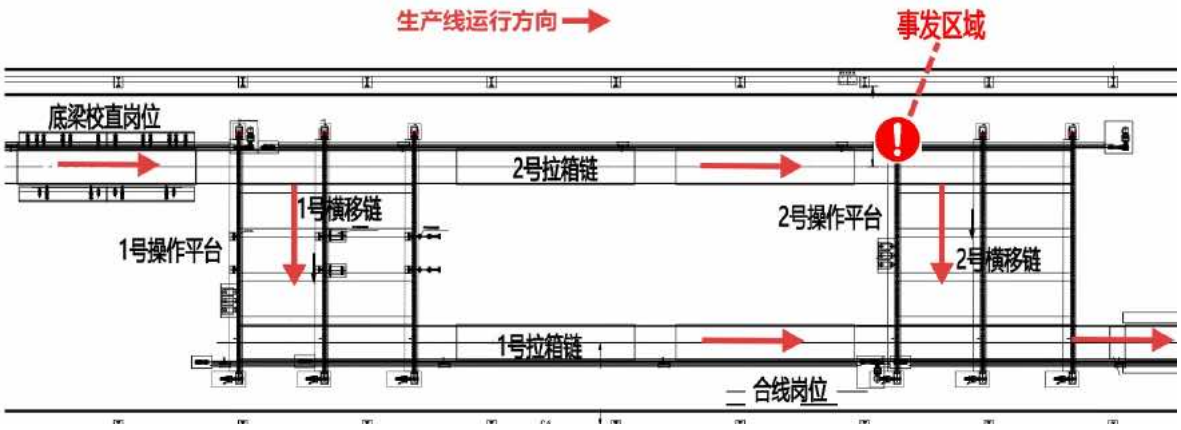
图 1 美妆一班生产线运行图

总体而言，生产线在螺丝装配区域有三段拉箱链和两段横移链，事发区域具体位于 2 号拉箱链和 2 号横移链的交接处（见图 1）。
