新会区会城街道普华坊“三旧”改造项目“4•17”事故调查报告

来源：本网　发布日期：2026-04-29

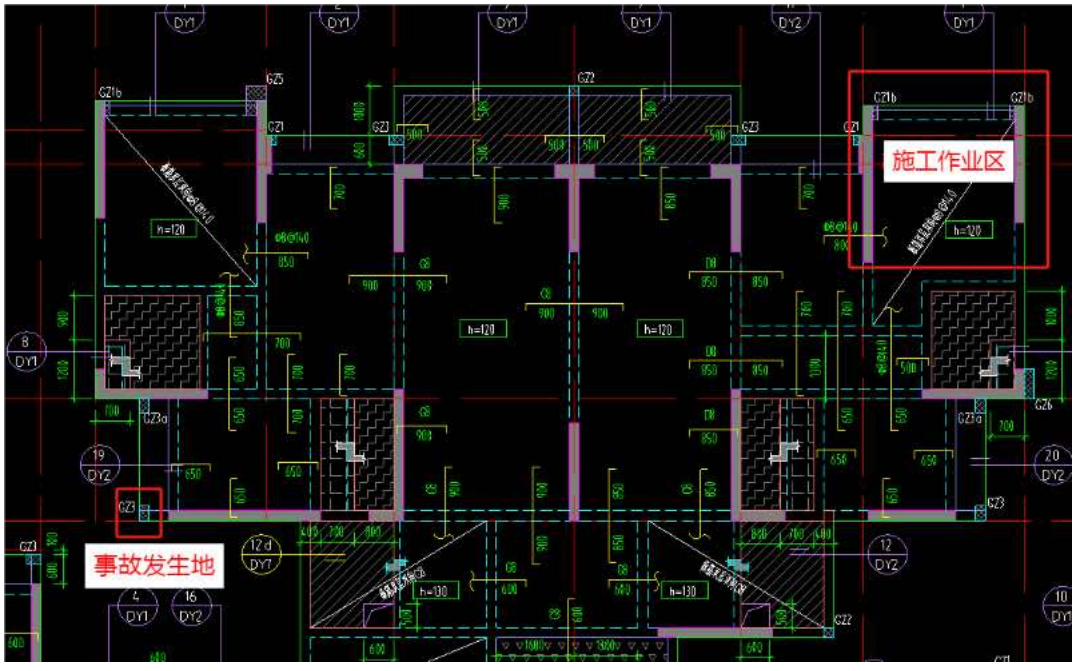
图1 普华坊“三旧”改造项目鸟瞰图

事故现场位于普华坊“三旧”改造项目3-2#楼（图1）第21层楼面，死者熊某文是混凝土浇筑班组的人员，作业区域在21层楼面上，事发时熊某正在进行21层楼面的混凝土浇筑作业（图2）。作业面四周已搭设了外脚手架，并挂设了安全网（图3），安全防护措施符合要求。据施工现场工人
