广州市增城区荔城街道锦绣御景国际四期住宅“1·23”火灾事故调查报告

2026年1月23日6时56分，增城区荔城街道锦绣御景国际四期H1栋1502房发生火灾，过火面积约30平方米，事故造成1人死亡。

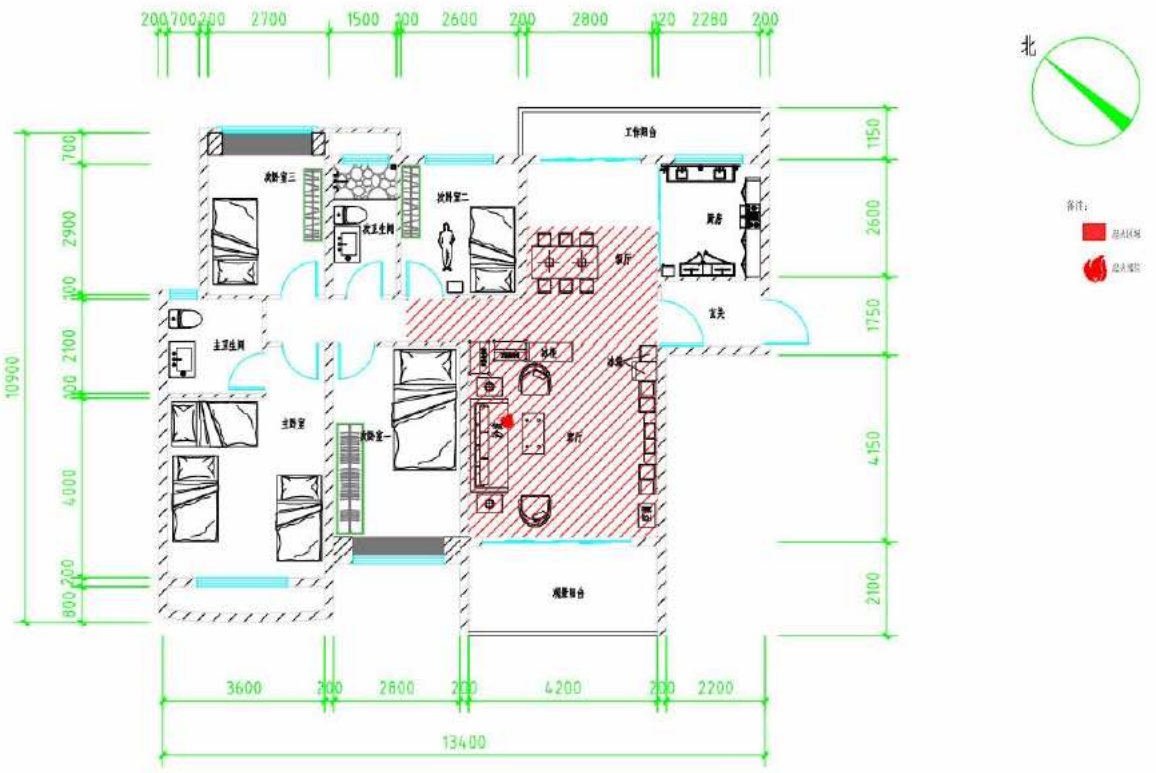
起火单元（1502 房）平面图

结合火灾现场勘验、物证送检等，认定起火部位位于广州市增城区荔城街锦绣御景国际花园锦绣二十四街2号1502住宅的客厅西北侧区域;起火点为客厅西北侧多人位沙发与茶几附近区域。

1.直接原因：认定火灾原因是遗留火种引燃周边可燃物所致。
