高新珠海市荣新耀建筑工程有限公司“12·12”一般起重伤害事故调查报告

高新珠海市荣新耀建筑工程有限公司

“12·12”一般起重伤害事故调查组

2026 年 1 月 28 日

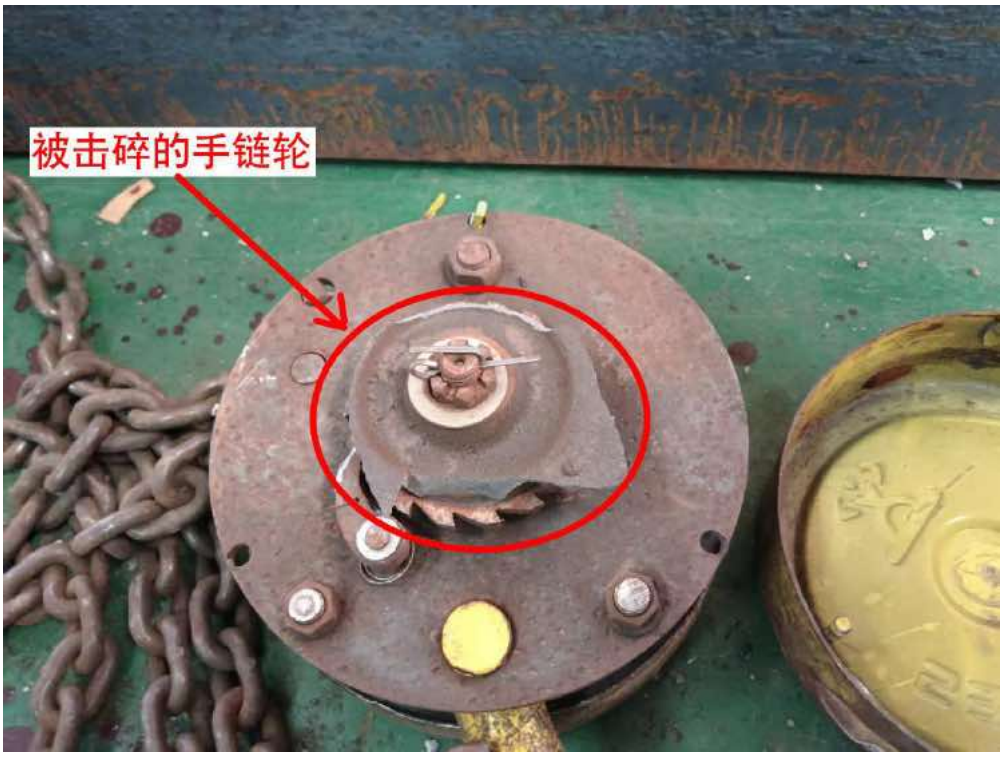
现场勘验发现发生事故的手拉葫芦悬挂在厂房顶部支撑横梁上（图一），将手拉葫芦取下检查发现，手链轮已破碎（图二），在事故现场找到已脱落掉在地面的手链和外壳（图三），掉落在地面的手链轮碎片（图四）。

按照技术分析报告：李**在操作手拉葫芦起吊工字钢（约500KG）过程中，手拉葫芦内部机构卡死，导致工字钢无法继续提升，此时工字钢处于悬空状态。李**使用工具打开手拉葫芦外壳，尝试修复卡住部位，过程中误撬动了起重锁止部件棘爪，导致棘爪与棘轮齿脱离，起重锁止失效，工字钢瞬间下坠，通过传

动装置拖拽手链轮、手链条一起快速转动，转动中手链条击碎手链轮，手链轮碎片飞出击中李**前胸。
