# 肇庆四会广东星和化工有限公司“9·1”一般火灾事故调查报告

事故调查组认定，**该起发生在生产企业的一般火灾事故，是一起因附着有易燃化学品的包装袋违规堆放发生自燃，事发企业对化学品废弃物管理不善，造成的一般生产安全责任事故**。

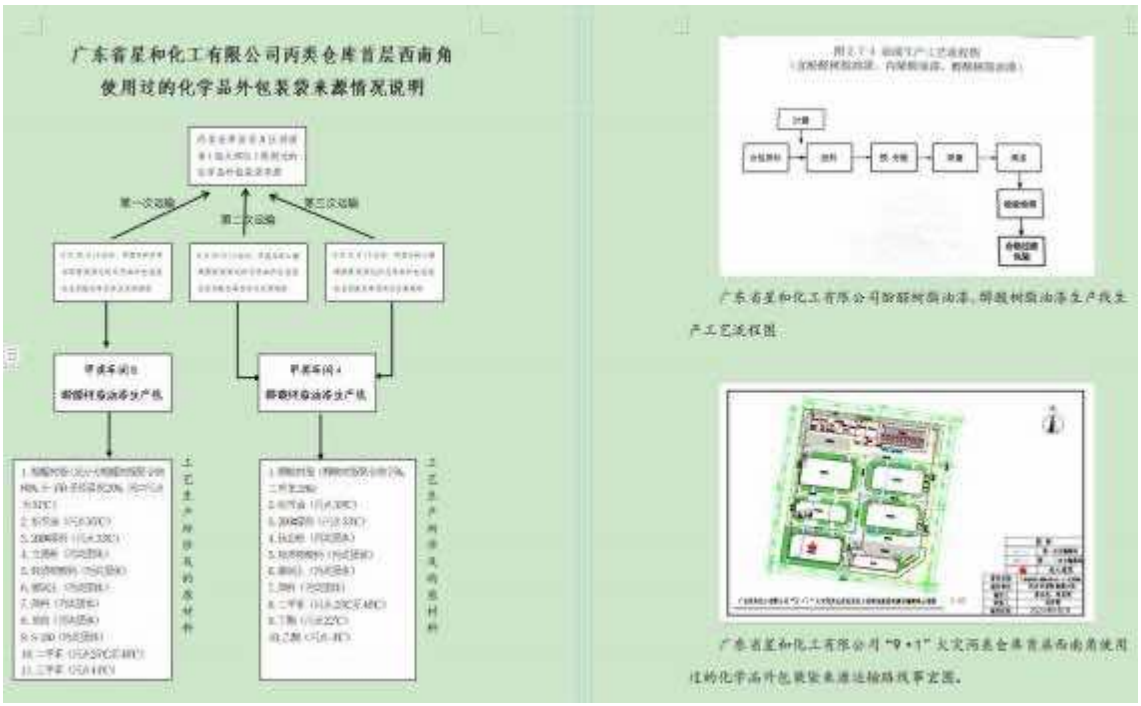
图 9 生产工艺流程及使用过的化学品外包装袋来源溯源

（2）经综合甲类车间A、甲类车间B的生产工艺，及该企业负责人现场确认和查阅该企业操作规程等情况分析发现，生产环节中生产原料的包装袋在运送至各类仓库存放前，工人会进行肉眼识别，如有明显沾染甲、乙类危化品的，则按危险废物进行处理。通过调取该企业《危险废物规范化管理台账表》分析发现，该企业8月份无危险废物入库登记信息，且通过监控视频对甲类车间 A、甲类车间B 倒料搅拌生产工位进行对比，8月28日至31日期间未发现工人存在对可能沾染易燃化学品的包装袋进行过检查识别和分类堆放。查阅该企业《危险废物规范化管理台账表》发现，1-7月每月均有危险废物入库登记信息，经企业负责人确认，登记的危险废物包括沾染甲、乙类危化品的包装袋。综上，8月28日14时开始从甲类车间A 、甲类车间

B 运输到丙类仓库堆放的包装袋，未经分类处理，存在包装袋沾染易燃化学品未识别或存在检查识别后未按照危险废物或危化品规范处理，导致沾染易燃化学品包装袋被运往丙类仓库进行集中存放。
