增城新塘“9·4”一般触电事故调查报告

编制单位：增城区人民政府事故调查组

编制日期：2026 年 1 月 17 日

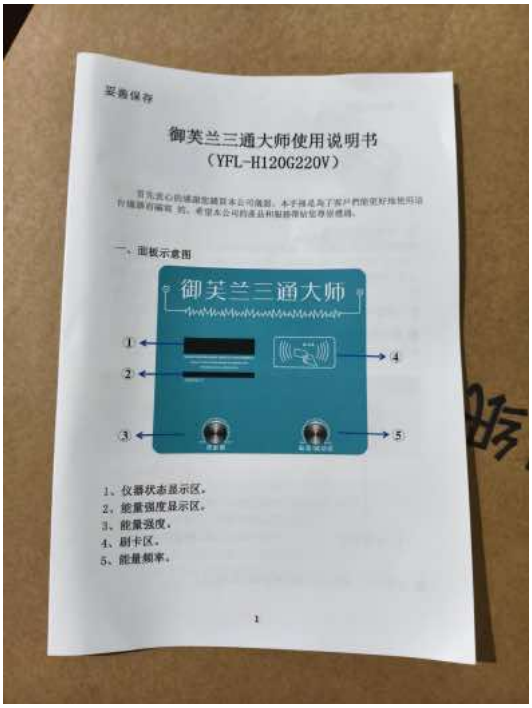
在美网公司的委托下，柏施丽公司曾委托广州新益检验认证技术有限公司（佛山分公司）对“御芙兰三通大师”按照GB 4706.1-2005《家用和类似用途电器的安全 第1部分：通用要求》等标准进行了检验，**根据检验结论，送检设备符合标准要求。**

图一及图二 涉事仓库内的“御芙兰三通大师”及其使用说明书

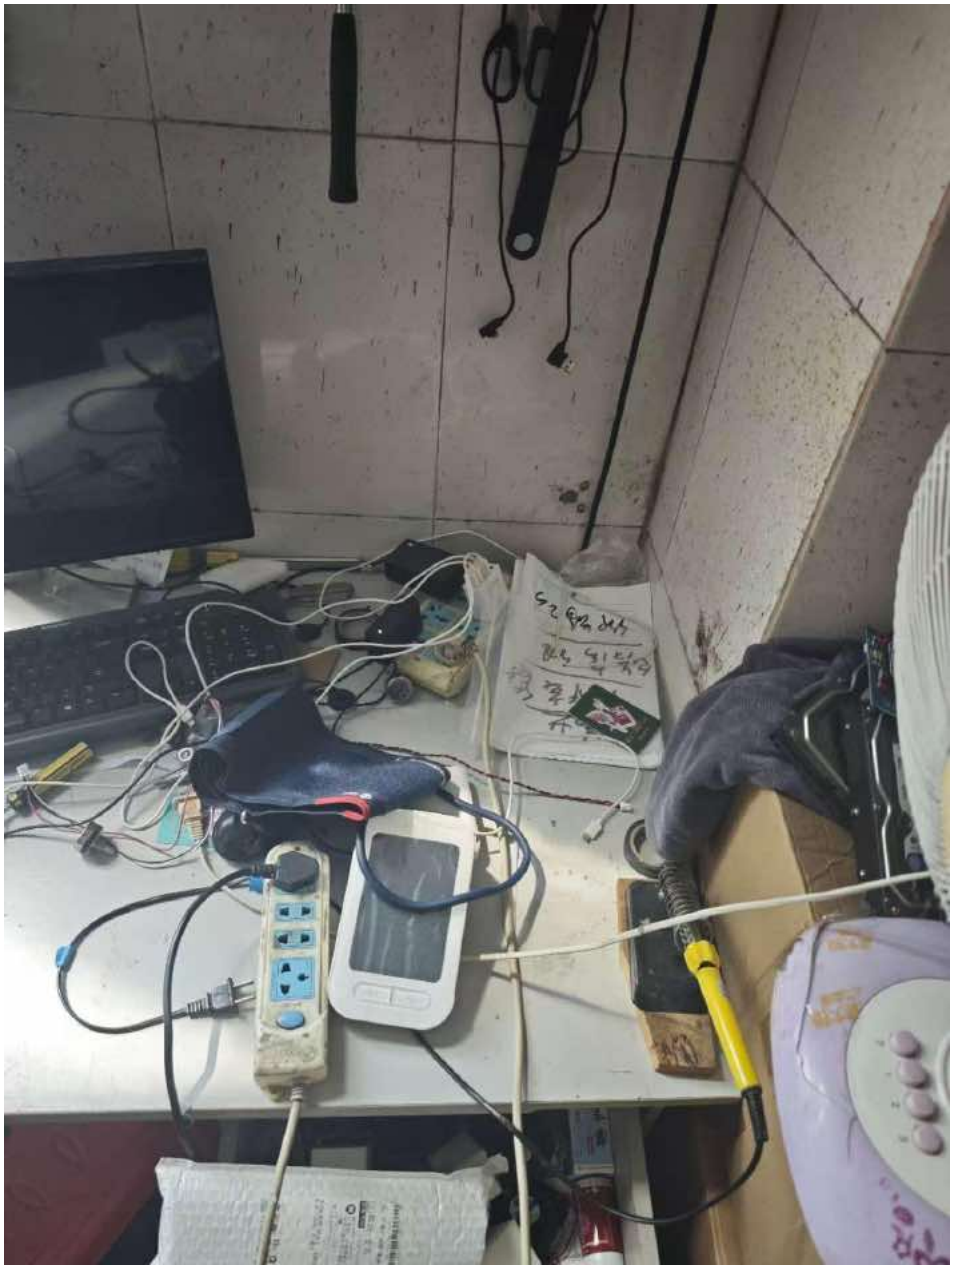
仪器，该仪器的一条线连接到一块方形的金属板上，**金属板上有一个褐色的印痕，呈扇形状。**该仪器的另一条线连接到一个圆形的探头，探头表面见有一处褐色的印痕。

图三 事故现场“御芙兰三通大师”及桌面上工具

图四 事故现场桌面上工具

唐某华，万店免单公司工作人员，安全意识淡薄，在工作时间、工作岗位上，在未穿戴个人安全防护用品的情况下使用与其工作职责无明确关联的“御芙兰三通大师”时触电受伤，后经抢救无效死亡[2]。

万店免单公司要深刻吸取事故教训，进一步落实生产经营单位安全生产主体责任，主要负责人要牵头建立全员安全生产责任制，制定并实施本单位安全生产规章制度和操作规程，组织制定并实施本单位安全生产教育和培训计划，增强员工安全意识。
