港口白沙万防城港市恒荣大酒店有限公司
“5·20”一般墙体坍塌受伤事故调查报告

“5·20”一般墙体坍塌受伤事故调查组

2025年 月 日

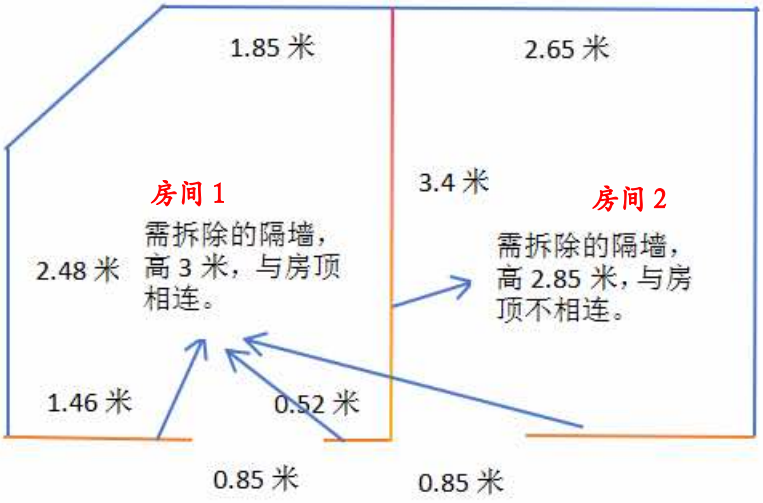
图 1：事故现场示意图

指出，两人的拆墙方式存在安全隐患，要求他们用安全的方式进行拆墙。禤某年的要求遭到两人的拒绝后离开现场。15 时 30 分许，吴某空与黄某战在房间 1 内向外推倒带门一侧的隔墙瞬间，房间 1 与房间 2 之间的隔墙同时倒向房间 1，并将躲避不及的吴某空压倒致伤。

现场勘查，发生事故的房间为恒荣酒店副楼三层的两个房间。房间内需拆除的两面隔墙呈 T 字形，非承重结构，由红砖单砖砌筑，宽约 0.15 米。两房之间的隔墙与房顶不相连接，高约 2.85 米，长约 3.4 米；两房间有门一侧的隔墙高约 3 米，长约 5.48 米，与房顶相连接。（详见图 1、图 2）。

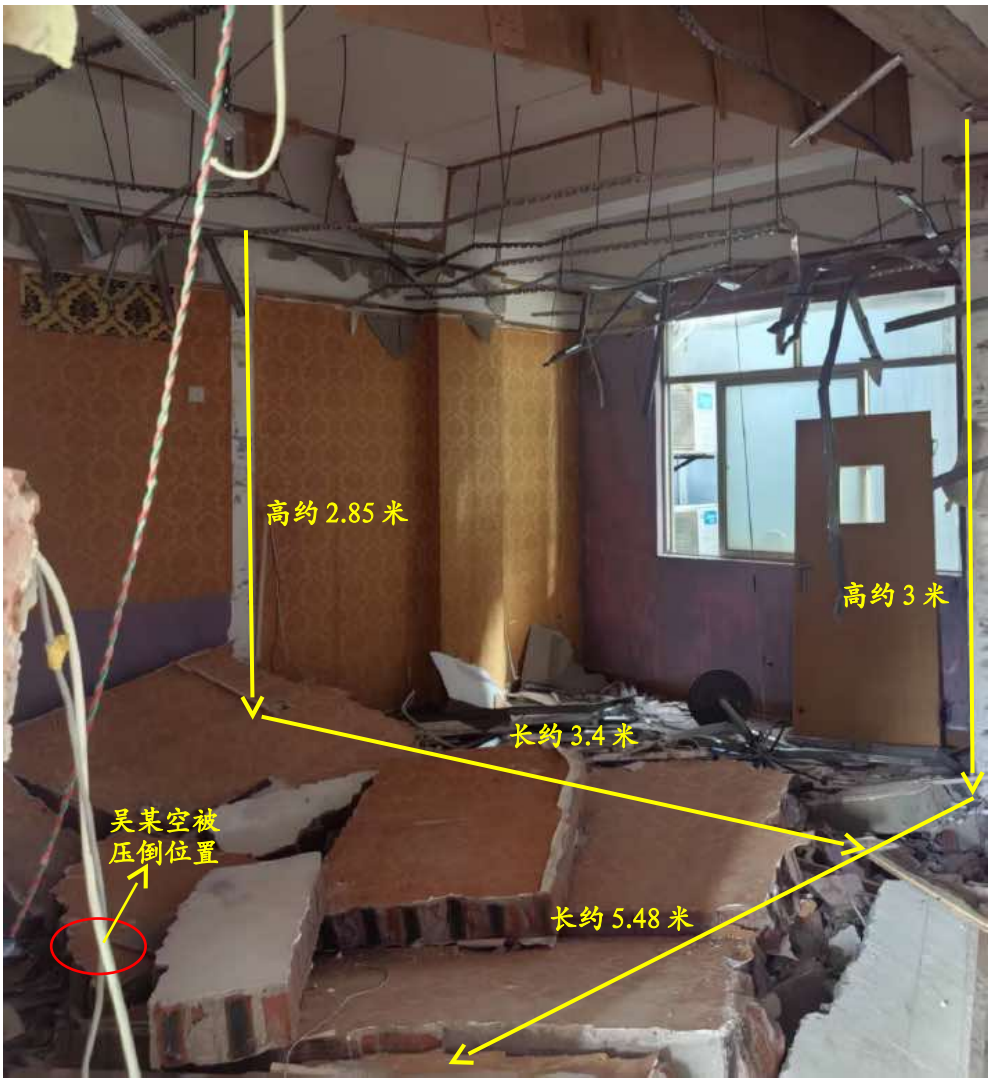
图 2：事故现场图

事故调查组通过深入调查和综合分析，认定事故直接原因是：作业人员吴某空安全意识淡薄，在拆除隔墙时，因操作不当，引起墙体坍塌，被坍塌的墙体压倒受伤。

（一）恒荣酒店要切实履行企业安全生产主体责任，规范外包工程管理；加强对外包工程施工作业现场的安全监管；认真落实生产安全事故隐患排查及整改，杜绝违规行为发生。
