平果市马头镇新港路“1•5”较大火灾事故调查报告

调查报告

百色市人民政府事故调查组

2024年 2 月

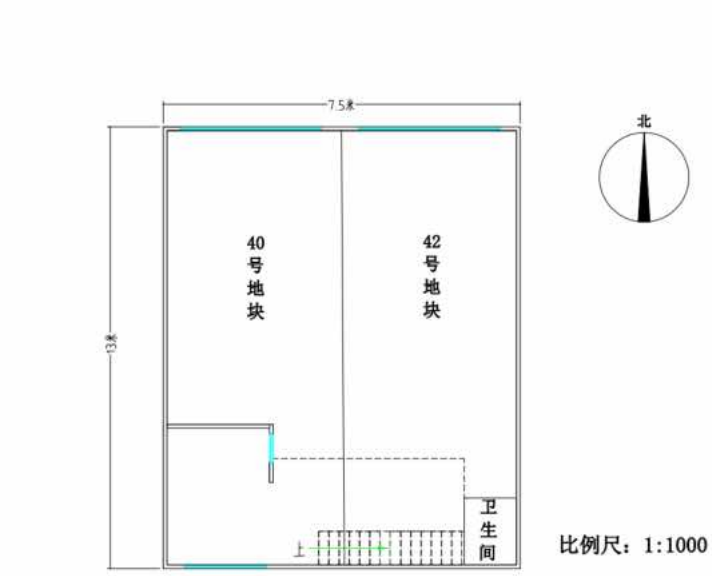
图1：事故建筑一层平面图

事故建筑位于百色平果市新港路40、42号，为两地块合并建设的自建房（见图1），分别于2014、2015年取得不动产证，证号为：平房权证2015年2月9日发证）、平房权证平果县字第20143188号（42号，2014年9月12日发证），两个不动产证登记房屋所有人均为李善，李善为李元天儿李元天负责房屋的出租管理等工作。建筑坐南朝北，双开间，占地面积107.2㎡建筑面积616.8㎡，一层为临街铺面，租赁给张钦彬经营使用（见图用，楼顶为李元天厨房。

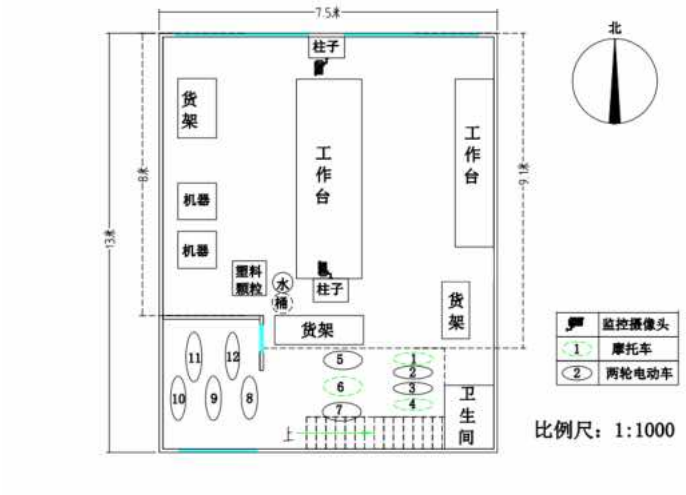
图2：一层平面图

平果市新港路40、42号建筑一层门面于2023年9月1日出租给张钦彬经营使用，面积约65㎡，中间及东侧为工作台，两侧摆放配件及工具等装，从业人员均为临时聘用，未签订劳动合同，口头达成薪资待遇协议后即可上班。

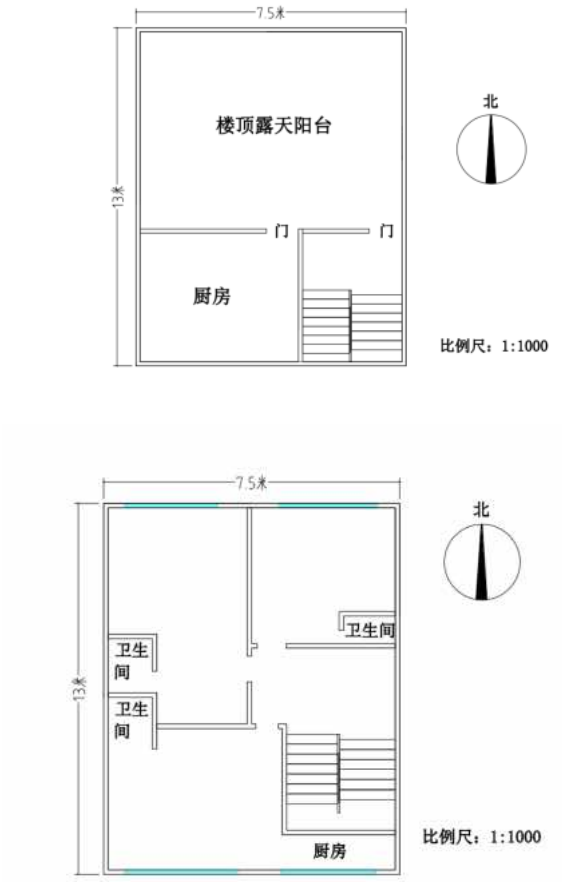
图3：二至五层平面图

百色平果市新港路40、42号一层门面为张钦彬，二层至五层每层设置有3个房间（见图3），二层为梁正右、黄承兵、卢英华等3人租住，三人租住，四层为陆柳玲、韦小红（在事故中死亡）、黄承荣（在事故中死亡）、黄薇琪（在事故中死亡）等4人租住，五层为李元天和其儿媳妇李元天厨房（见图4）；火灾发生时，建筑内共有13人，其中10人疏散逃生（1人受伤），3人死亡。伤亡人员均为租住在四层南侧房间人员（见图
