东源蓝口东源县新华丽石英砂有限公司第一分厂“1·19”一般高处坠落事故调查报告

东源县政府事故调查组

2026 年 5 月 19 日

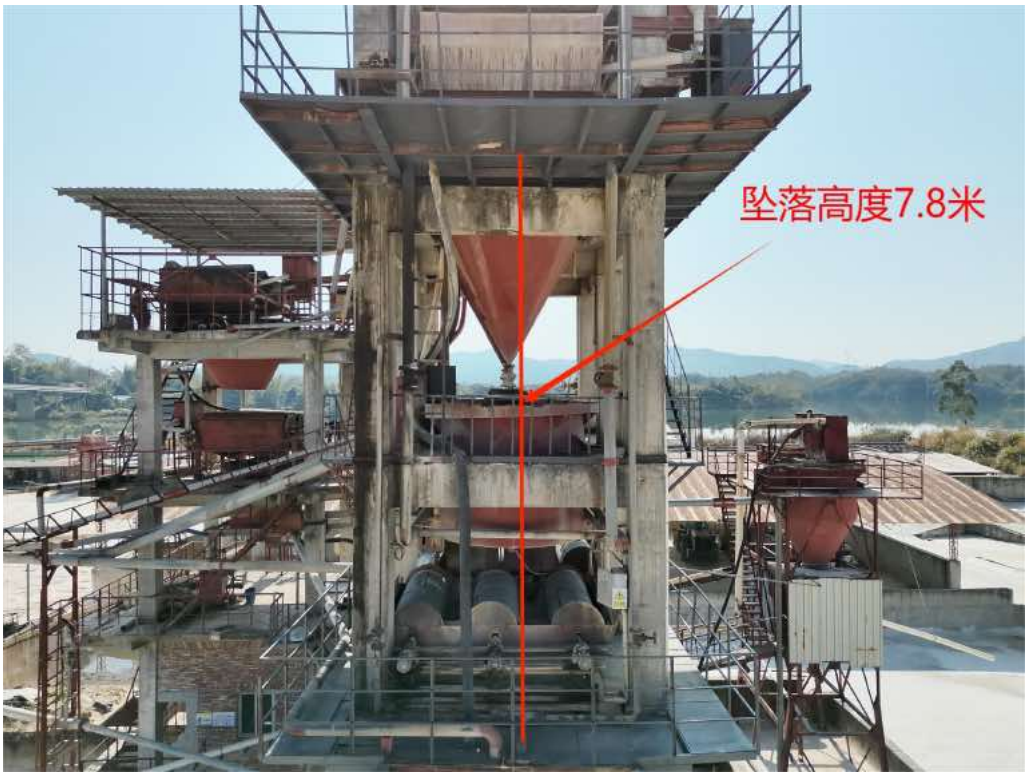
事故现场图

事发车间位于新华丽石英砂厂厂区内的水碾二车间，该车间主要是从事石英砂的重新分拣、加工，为露天车间，高4层，2021年停产，2025年中旬开始复产。破裂的平台铁板位于该车间第4层，处在需检修的水管下方，属于平台结构的一部分。

事故现场位于厂区水碾二车间，事发时，龚某某正在平台上进行检修作业。经调查，因龚某某所处的平台铁板出现破裂，导致其从高处坠落（坠落高度7.8米）。

死者坠落前位置
死者坠落位置

经调查，新华丽石英砂厂在停工整改期间未落实生产安全事故隐患排查治理制度，未采取技术、管理措施及时发现并消除水碾二车间第4层平台涉事铁板生锈、腐蚀的事故隐患，其行为违反了《中华人民共和国安全生产法》第四十一条第二款[2]的规定。龚某某在进行检修作业时，因其所处的平台铁板突然出现破裂，

导致龚某某从高处坠落受伤，这是事故发生的直接原因。

一是安全隐患排查不到位。作业现场安全管理混乱，涉事平台铁板存在生锈、腐蚀的问题，企业未及时进行检修或更换，也未设置明显的安全警示标志，存在严重的安全隐患。

（一）新华丽石英砂厂要深刻汲取事故教训，依法落实安全生产主体责任，进一步加强安全生产管理工作。要建立健全并落实生产安全隐患排查治理制度，逐级建立并落实从主要负责人到每个从业人员的事故隐患排查责任制，定期组织安全生产管理人员、技术人员开展事故隐患排查工作，采取有效的技术、管理措施，及时发现并消除生产安全事故隐患。要加强对从业人员安全教育和培训，保证从业人员具备必要的安全生产知识，掌握本职工作所需的安全生产知识，提高安全生产技能，增强事故预防和应急处理能力。

（二）东源县应急管理局要全面落实安全生产监管责任，认真落实“三管三必须”工作要求，压实企业安全生产主体责任。要坚决扛起防范化解重大安全风险的政治责任，及时组织对辖区内制造业企业开展生产安全事故隐患大排查大整治。要督促新华丽石英砂厂对厂房的安全进行全面检测，紧盯易生锈、腐蚀的生产场所和设施、设备，认真组织实施隐患排查、督促企业整改，确保问题整改落到实处，坚决遏制风险隐患演变为事故。
