荆州经开区荆州市福星塑料科技开发有限公司“1·23”一般高处坠落事故调查报告

荆州经开区荆州市福星塑料科技开发有限公司“1·23”一般高处坠落事故调查组

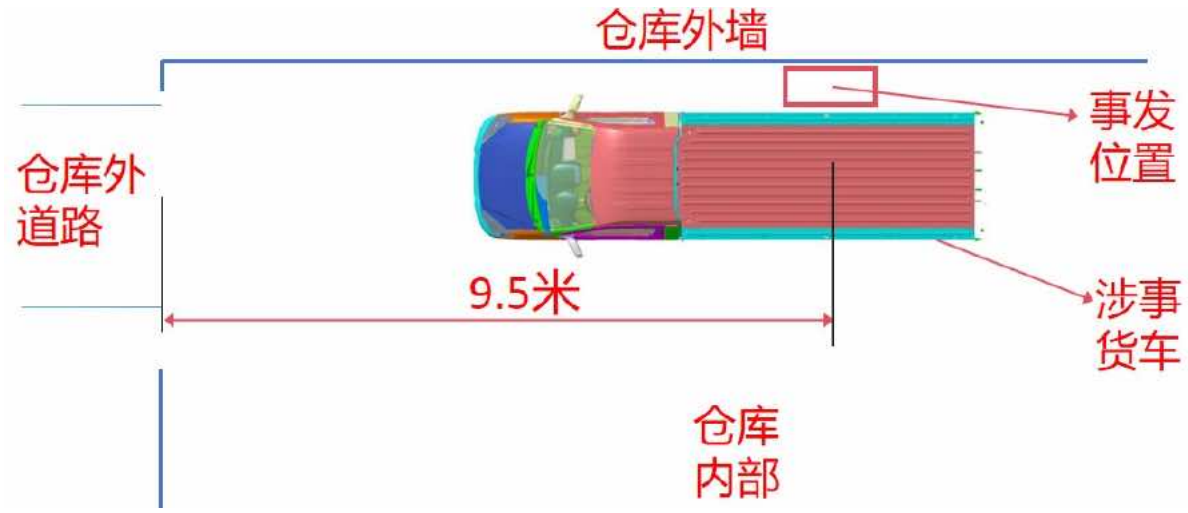
图3：事发位置

图3为具体事发位置，该位置中心距离大门为9.5米。图4为事发现场位置示意图。现场勘查发现，事发位置的仓库顶部钢梁上安装有安全吊钩，可与作业人员佩戴的安全绳相连接，能对作业人员失足坠落时起防护作用。
