荆州开发区和睿彩印包装有限公司“6·22”一般机械伤害事故调查报告

2022年6月22日上午11时25分，荆州开发区和睿彩印包装有限公司印刷包装车间内发生一起致一人死亡机械伤害事故，直接经济损失115万元。

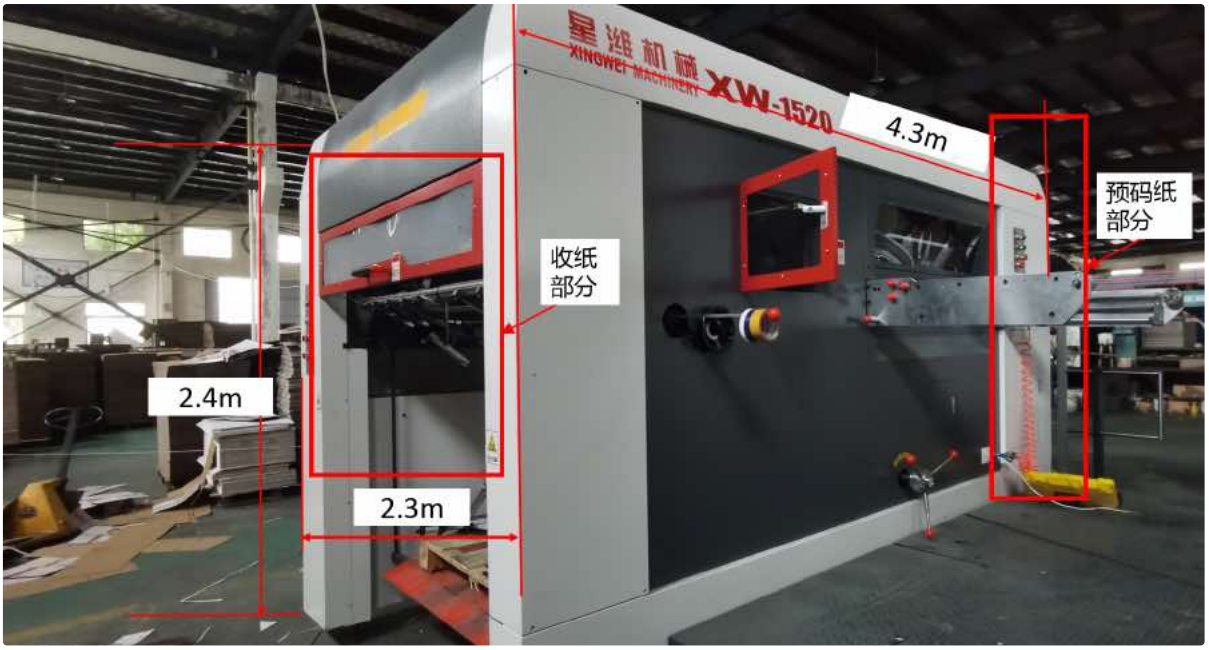
图3模切压痕机总体尺寸

涉事模切机外观及相关尺寸如图3所示，总体尺寸为长宽高4.3m×2.3m×2.4m，根据工作流程，机器分预码纸、给纸、模切和收纸4大部分，其中前方预码纸部分和后方收纸部分分别对应机器工作的首尾两个工作流程，机器前后均有操作按钮面板。

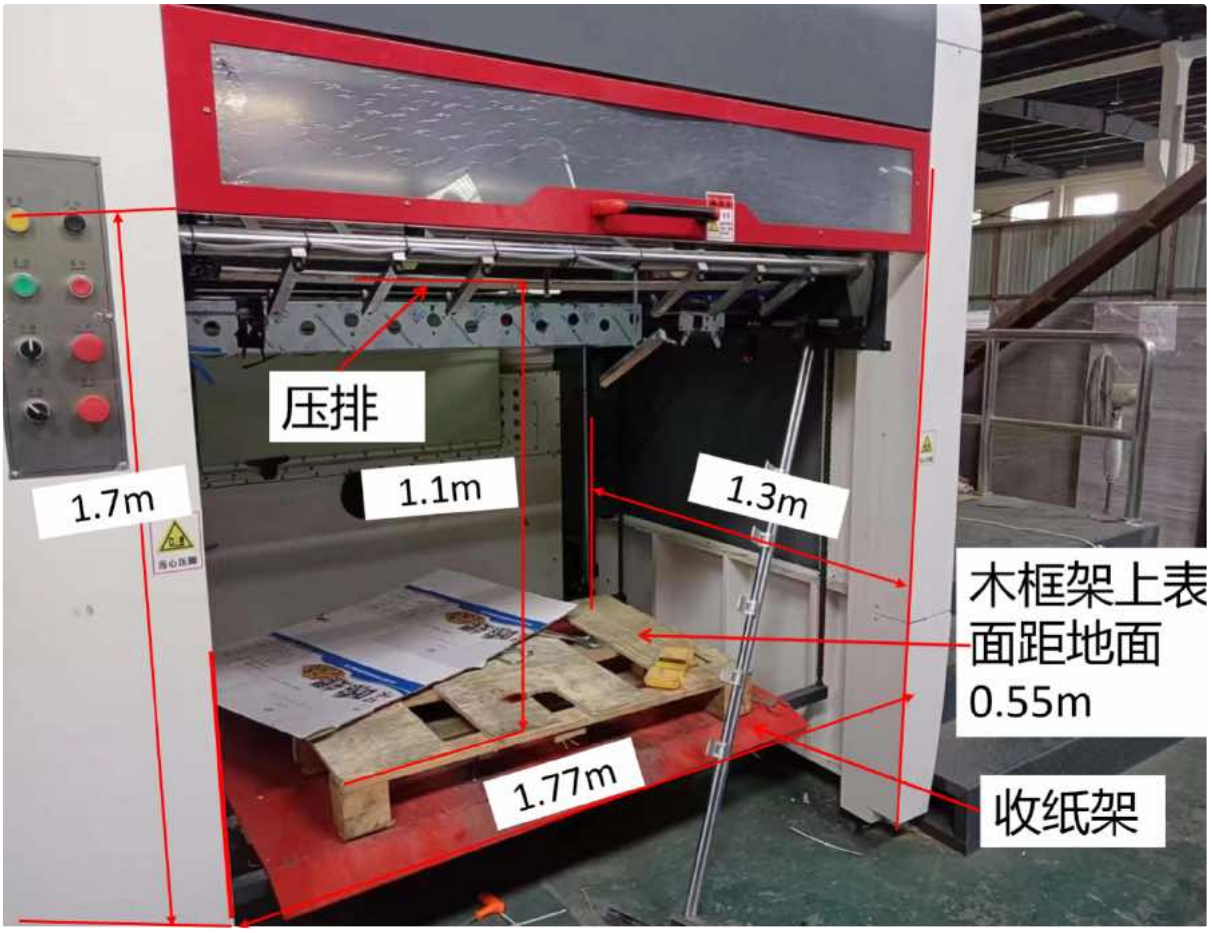
图4收纸部分内腔总体尺寸

事发位置在收纸部分的机器框架内，相关结构和尺寸如图4所示。收纸部分内腔尺寸长宽高1.77m×1.3m×1.7m，上部主要有收纸部分的机械结构，下部为收纸架，收纸架为一中部凸起的平板结构，四周连接上下升降链条，收纸架上放置一个木框架，用于堆放纸板，长宽高为1.2m×0.8m×0.12m，事发时收纸架处于放低位置，木框架距离上部压排高度为1.1m。经上述尺寸测量，可分析得出，当收纸架处于放低位置时，收纸部分内腔能够容纳一名成年人。

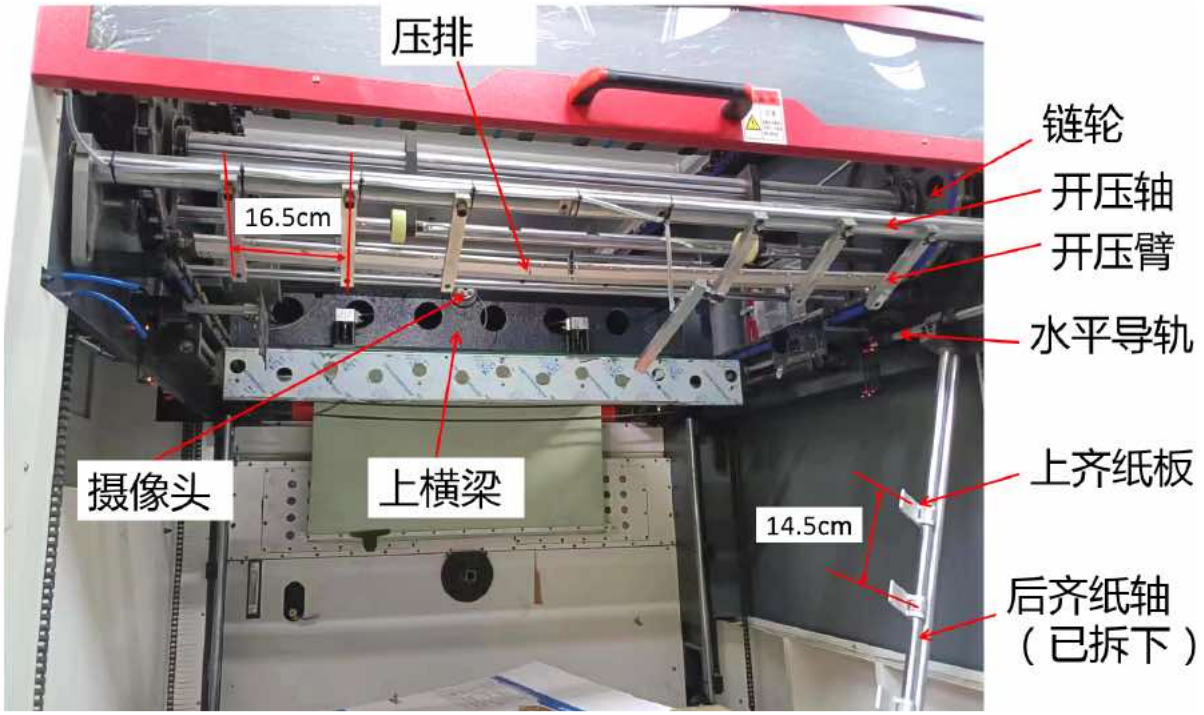
图5事发收纸部分内腔主要结构

图5为收纸部分内腔主要结构，内侧上横梁上安装有摄像头，可将内腔和机器后方视频实时传输到模切机前方预码纸部位的监控显示屏。靠近外侧上方安装有链轮轴，长扁平形压排安装在两侧链条上，可随链轮转动而在模切机内往复运动。开压轴安装在链轮轴下后方，上面等距安装有8根长度为约20cm的开压臂，开压臂间距为16.5cm，后齐纸轴安装在下方水平导轨上，轴上等距安装5片上齐纸板，间距为14.5cm。

根据现场观察，发现压排有明显弯曲变形，可推断在事发时，压排在链条带动下，由机体内水平向外运动，压排、开压轴、后齐纸轴形成倒三角形排列，将李元发颈部卡在压排、开压臂和上齐纸板之间。

事故直接原因为和睿公司模切工李元发，安全意识淡薄，在操作模切机运行过程中，违反设备安全操作规程，在模切机处于通电的正常工作状态下，擅自进入正在运转的机器内部，且未注意观察运动中的压排，导致颈部被卡在压排、开压轴、后齐纸轴之间导致事故发生。

2.星潍公司应深刻吸取事故教训，采用技术手段提高产品的本质安全性能；建立健全公司发货流程并加以有效实施，确保必要的随机资料不少发、漏发；加强售后服务体系建设，进一步规范对设备采购方的安全操作培训，确保培训收到实效。
