陕西宸际建筑工程有限公司“3•7”一般物体打击事故调查报告

2026年3月7日17时40分许，哈密市伊州区大唐石城子100万千瓦“光热+光伏”一体化清洁能源示范项目分包单位陕西宸际建筑工程有限公司1名员工在厂房内检修作业时发生一起物体打击事故，造成1人死亡，直接经济损失146万元。

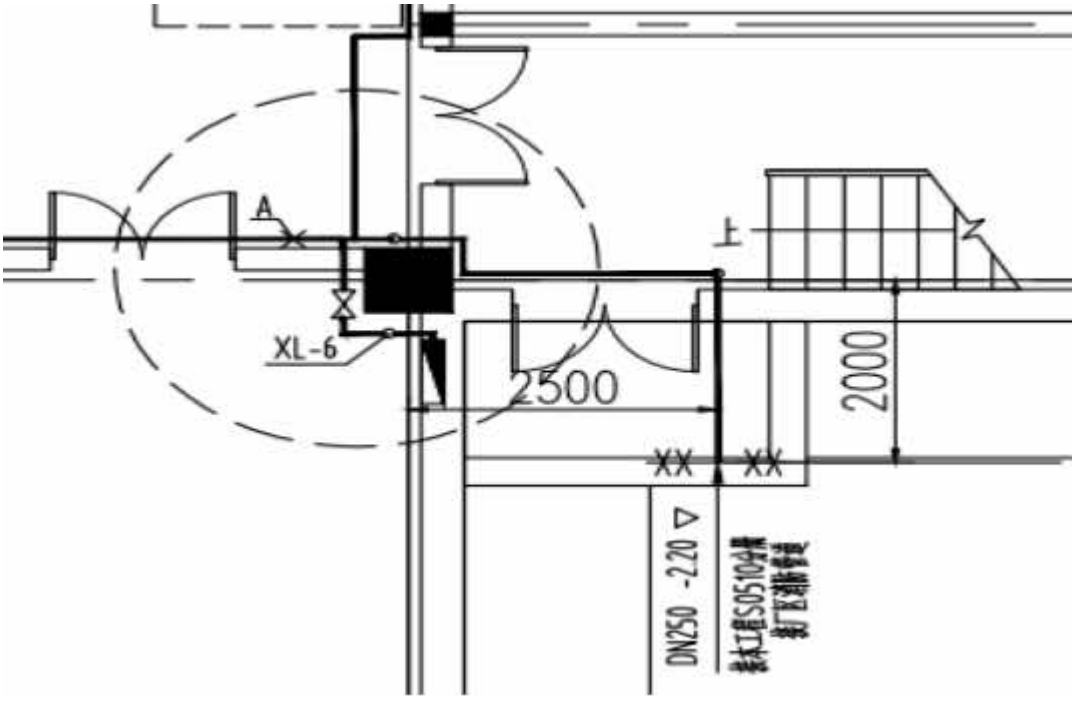
事发地点消防水管道平面布置图

主厂房事发楼层消防水管道平面布置图

2026年3月7日7时50分许，陕西宸际班长徐博云召开班前会，布置当日作业任务，安排水电工蔡新康、王海波两人负责管道注水及检漏工作。15时许，西北电力建设土建专工樊永辉带领徐博云、蔡新康、王海波对现场管道开展巡查。16时20分许，樊永辉通知泵房工作人员启动水泵，开始对管道进行注水及排气作业。17时许，现场人员发现主厂房一楼西南角楼梯口处管道出现漏水现象，樊永辉立即通知泵房关闭水泵，停止注水作业并进行排水处理。王海波、蔡新康开展漏点检修工作，其中王海波在脚手架上方进行检修操作，蔡新康在地面进行辅助作业。17时40分许，管道连接部位突然崩脱，击中王海波头部，致其从脚手架跌落。

王海波在管道检漏作业时，未将管道内部压力完全泄放，管道连接部位崩脱击中其头部是此次事故发生的直接原因。
