乐昌市粤北化工有限公司渣场雨棚制安及维修工程项目“8·5”一般高处坠落事故调查报告

乐昌市粤北化工有限公司渣场雨棚制安及维修工程项目

“8·5”一般高处坠落事故调查组

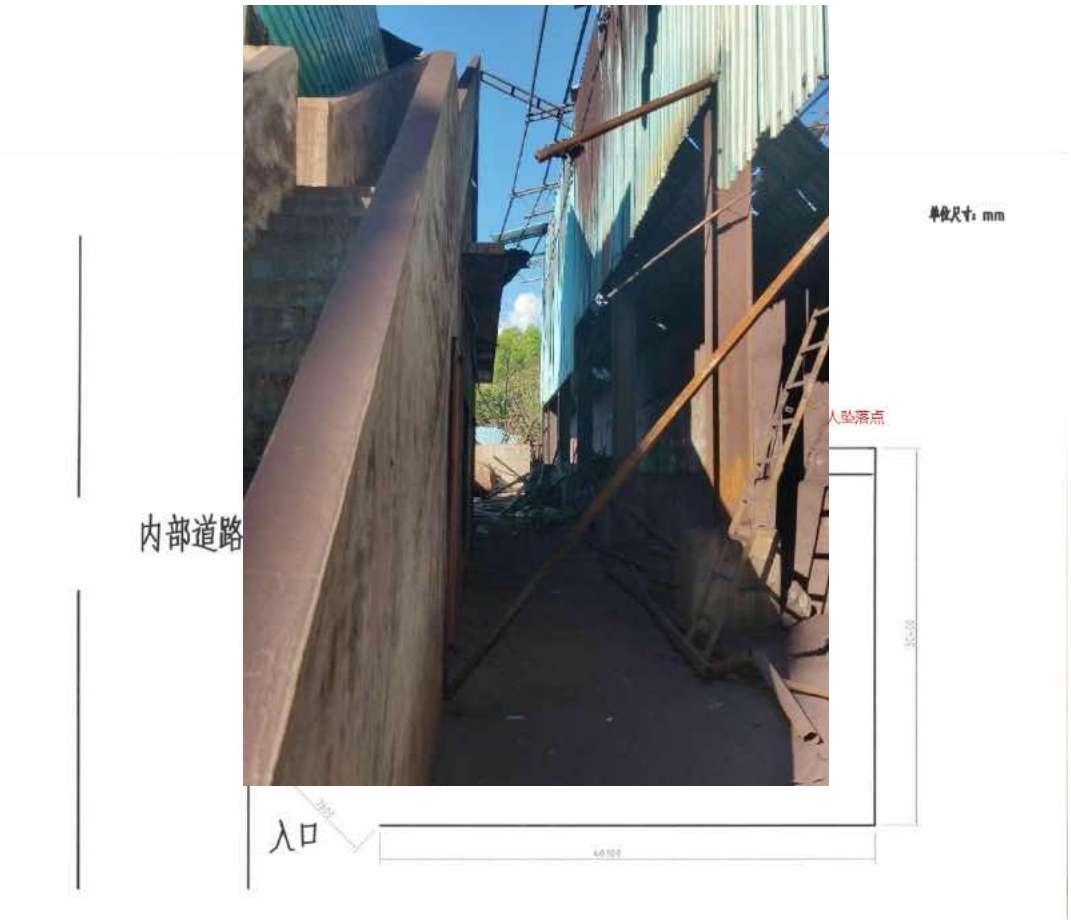
图 1：事发现场平面图

当事人坠落点位于乐昌市粤北化工有限公司厂区内的凉水塔与渣场之间的巷道中。凉水塔略高于渣场雨棚，涉事爬梯与渣场顶棚间约为22°，梯子到地面的高度为9.2—9.8米。爬梯总长约2.2米。（详见下图）
