# 昌平医疗器械城项目“4·3”
# 一般生产安全事故调查报告

2026年4月3日8时50分许，位于昌平区马池口镇昌平医疗器械城项目，江苏城东建设工程有限公司在2号楼五层进行立板作业时，蒸压加气混凝土板倾倒砸中工人蔡力君，事故造成1人死亡。

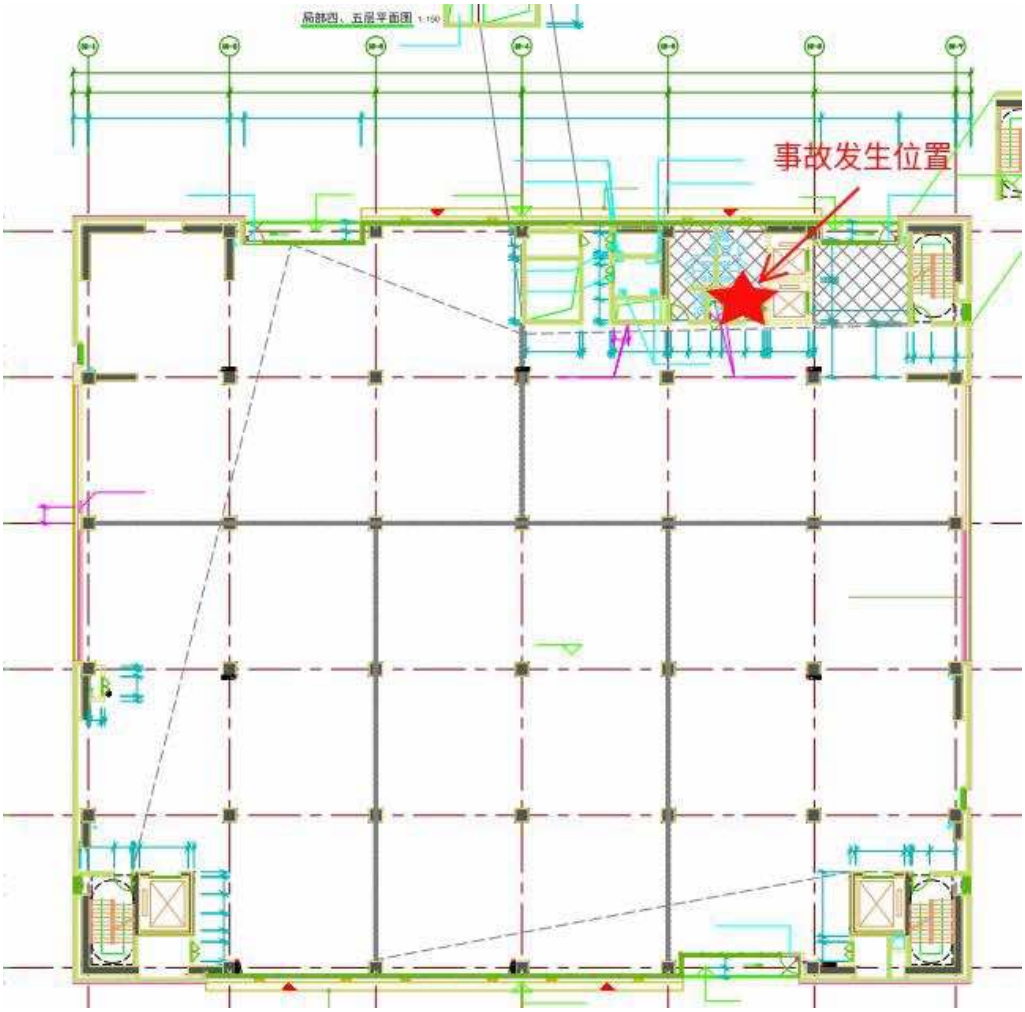
图 1 事发建筑平面图

事故发生地点位于昌平医疗器械城项目 2 号楼 5 层东北角（见图 1）。

事发区域地面较为平整，未见明显高度差，事发位置位于楼梯口西侧，正在进行楼梯间隔断墙条板安装，楼层高约 5.4m，一块条板（长 5.4m，宽 0.6m，厚 0.2m，重约 390kg）东西向倒于地面，条板西侧约 1m 的部分已碎裂，条板中部底部地面可见血迹，条板南侧紧贴楼梯口处斜放一台剪叉式升降机（东北至西南方向），其西侧防置一立板机，立板机南侧可见血迹。
