吴忠市太阳山开发区宁夏泽信煤业有限公司“9·7”一般高处坠落事故调查报告

吴忠市事故调查组

2023年10月

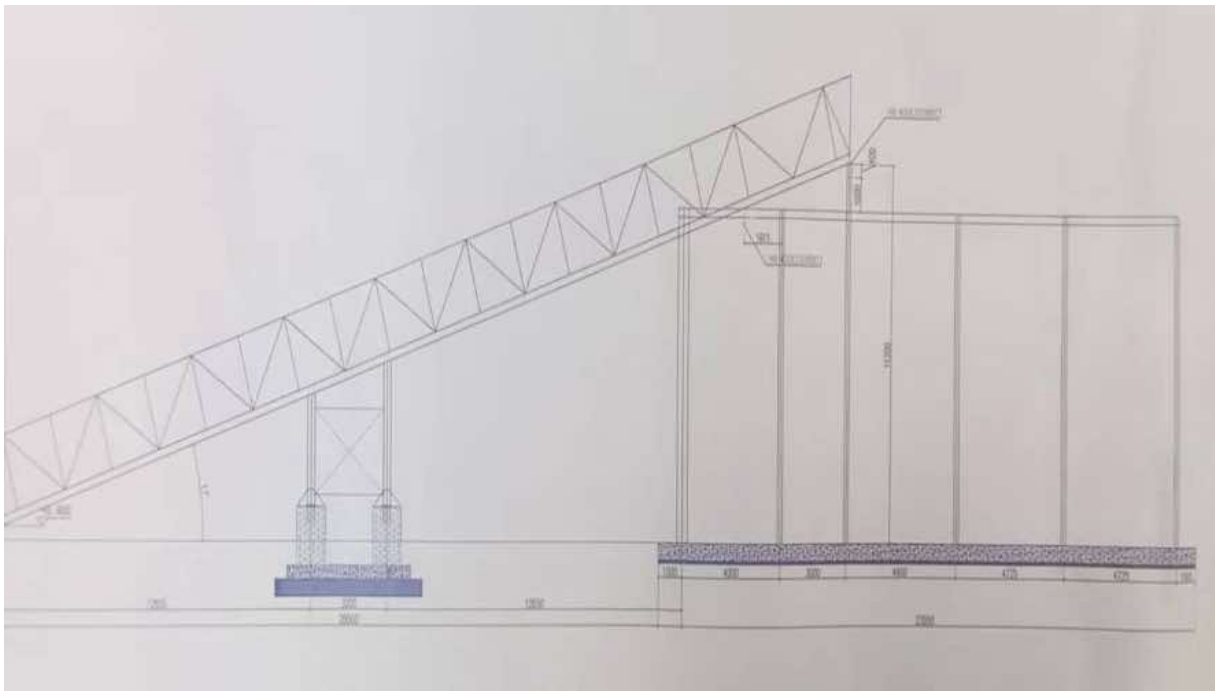
2023年9月7日上午8:30分左右，王子卓、邹**、王文国、赵明贤4人进入宁夏泽信煤业有限公司破碎车间进行全封闭式输料栈桥廊道外观彩钢板安装作业。12时左右，作业人员邹**站在铁梯上使用手电钻电动螺丝刀固定彩钢板时，铁梯与脚手架重心偏离，导致作业人员邹**、王子卓从铁梯和脚手架

上坠落至地面，邹**因头部着地伤势过重，经抢救无效死亡。

现场事故勘查，作业人员邹**（死者）站在铁梯上使用手电钻电动螺丝刀固定彩钢板，王子卓站在床式脚手架上扶铁梯进行监护、王文国站在床式脚手架一层传递物件，赵明贤在全封闭输料栈桥内部协助安装作业。邹**作业地点距地面测距为6.3米（脚手架5.1米，铁梯2.4米）左右，事故现场残留脚手架斜支撑2个，均有明显的断口。

作业人员邹**未佩戴安全帽、未系安全带使用手电钻电动螺丝刀进行彩钢板安装作业，作业过程中铁梯与脚手架重心偏离，造成邹**坠落至地面，因其头部着地，经抢救无效死亡。

3.现场作业人员未严格落实高处作业安全措施，违规在三层床式脚手架上方搭设铁梯，且未进行可靠固定，未制止现场违章作业行为。

汲取事故教训，严格按照安全生产相关法律、法规要求，审核承包方相关资质、特种作业人员持证情况、审核承包方施工方案。

（二）宁夏泽信煤业有限公司要根据《安全生产法》第28条规定，对承包方作业人员进行入厂安全教育培训和安全技术交底。严格执行作业审批制度，落实特种作业安全措施；加强现场施工作业安全管理，杜绝违章行为发生。
