长沙县黄兴镇斗塘新村“5·2”一般高处坠落事故调查报告

长沙县人民政府事故调查组

（2024年11月6日）

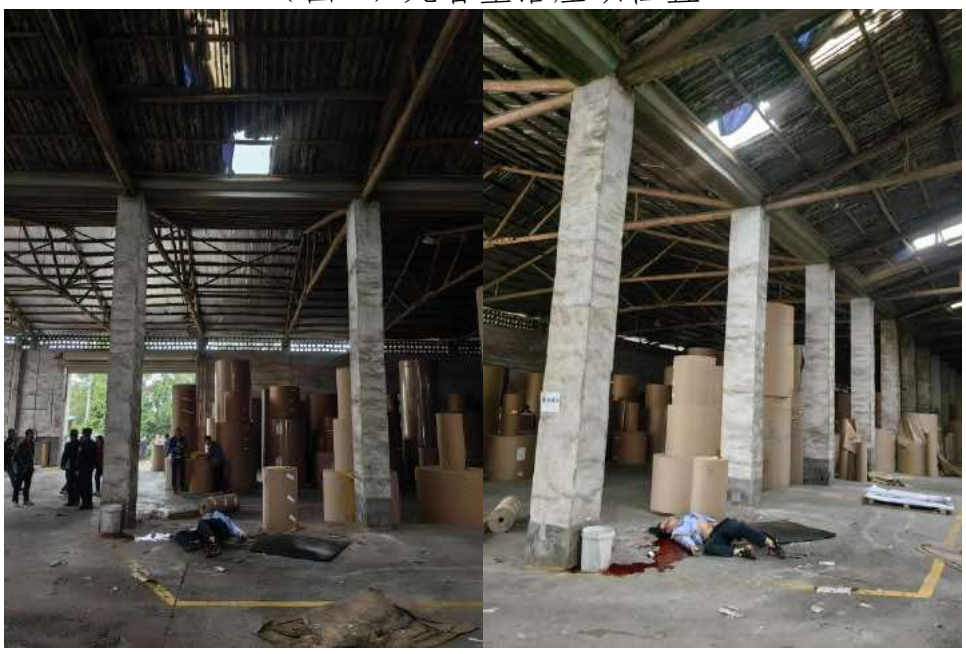
2024年5月2日13时，胡XX、曹XX、黄XX、王XX四人到达厂房进行作业。唐XX作为房东，因资金缺乏未准备登高作业所必须的机械，也未准备防高坠水平生命线等安全措施。胡XX、曹XX、黄XX三人直接上到厂房屋顶铺盖防水油布。16时8分左右，曹XX脚踏位置的石棉瓦破裂，导致其从屋顶随瓦片一同坠落至厂房地面上，坠落高度为5.5米。

（图 1）死者坠落屋顶位置

（图 2）死者坠落基准面图片

（图 3）厂房屋顶结构图片

曹XX安全意识淡薄，违反《建筑施工高处作业安全技术规范》JGJ80-2016第3.0.5条：“高处作业人员应按规定正确佩戴和使用高处作业安全防护用品、用具，并应经专人检查”的规定，未佩戴安全帽且安全带未正确使用的情况下，在厂房屋顶进行防水油布铺盖作业，踩在屋顶废旧瓦片时瓦片破损导致坠落，是本次事故的直接原因。
