浏阳荷花某某烟花制造有限公司“3·24”一般车辆（电瓶车）伤害事故调查报告

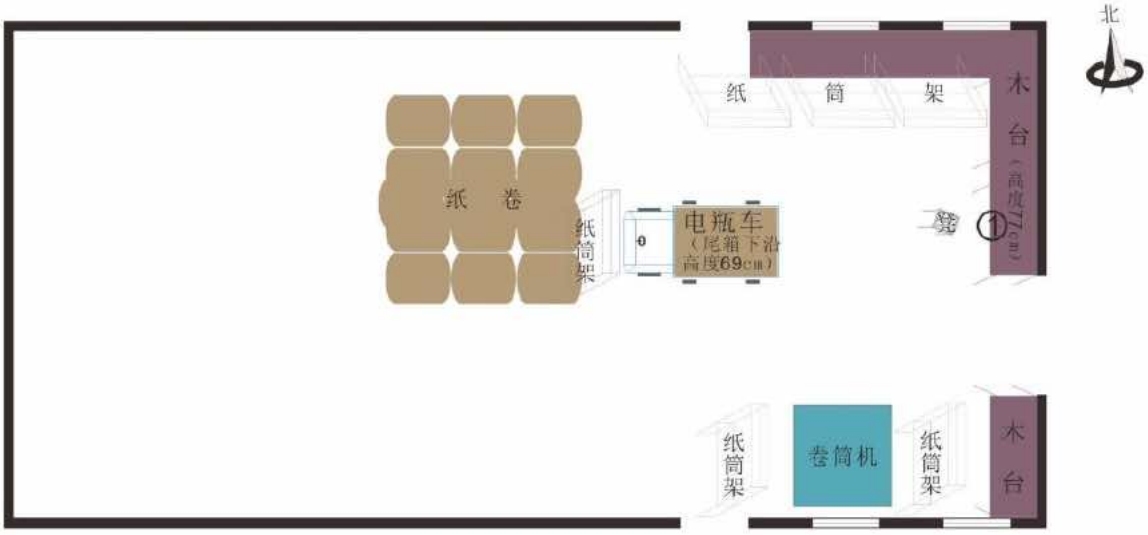
图1　四轮电瓶车图

涉事车辆为四轮电瓶车（图 1），2022 年 3 月由浏阳市古家烟花销售有限公司转入，无产品合格证及出厂说明书，车辆也未设置铭牌（注明：生产厂家、出厂日期、使用类别等信息）。车辆的自重、最大运行速度、额定载重量等参数均不详，电瓶车喇叭损坏（无声），两个反光镜缺失，驾驶室无后视镜，倒车时无倒车提示音。

事故的直接原因是：陶*明驾驶无后视镜、反光镜及倒车提示音的电瓶车，在未察明车辆后方情况倒车的过程中，突然发现刘*平处于倒车路径危险区域，在采取紧急制动措施时，慌乱中

涉事电瓶车无后视镜、反光镜及倒车提示音，驾驶员无法通过常规设备观察后方环境；刘*平半蹲在木台前进行数量登记，处于车辆倒车路径的危险区域；电瓶车驾驶人员陶*明操作不当，在未察明车辆后方情况下进行倒车，倒车过程中突然发现危险情况，在采取紧急制动措施时，慌乱中误踩到加速踏板（而非刹车），电瓶车加速倒车撞击挤压刘*平导致事故发生。

（一）严格落实主体责任。某某烟花公司要真正把安全生产责任落实到车间班组、落实到员工、落实到每个环节。要深刻吸取本次事故教训，认真组织警示教育，针对事故暴露出的问题，加强安全风险辨识和管控，完善各项安全生产管理制度和操作规程，特别是要加强对安全管理和作业人员的安全教育和技能培训，认真落实厂内电瓶车的日常维护保养、定期安全检查等制度，建立电瓶车全生命周期档案，包含购置时间、出厂合格证明、检验报告、维修记录、电池更换周期等，全面落实安全生产主体责任，有效防范事故发生。
