白云区工业创投孵化产业园项目“12•1”高处坠落事故调查报告

2023年12月1日上午10时45分,贵阳白云区孵化产业园项目6号楼靠7号楼裙楼一侧发生一起高处坠落事故,事故造成1名工人死亡。直接经济损失约100万元。

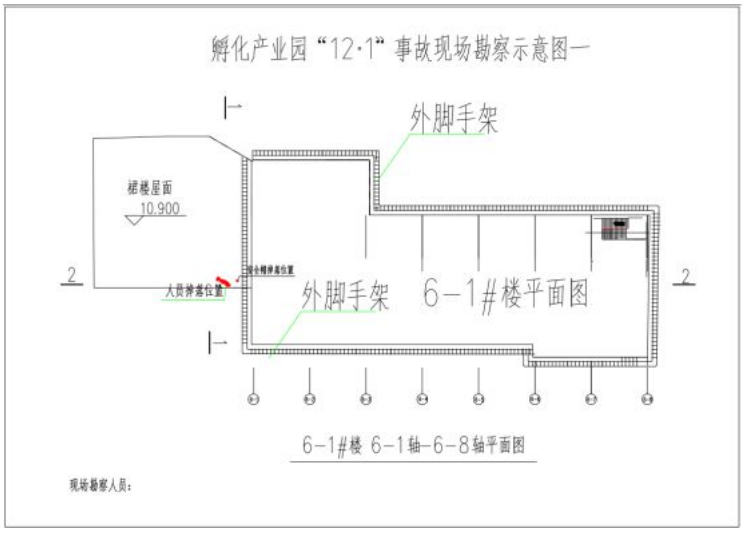
事故地点:事故地点位于白云区工业创投孵化产业园区内,项目6号楼靠7号楼裙楼一侧,见下图。

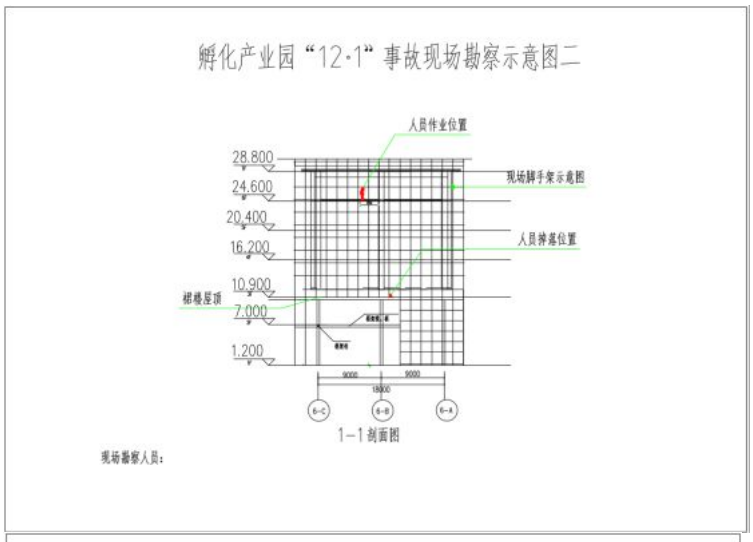
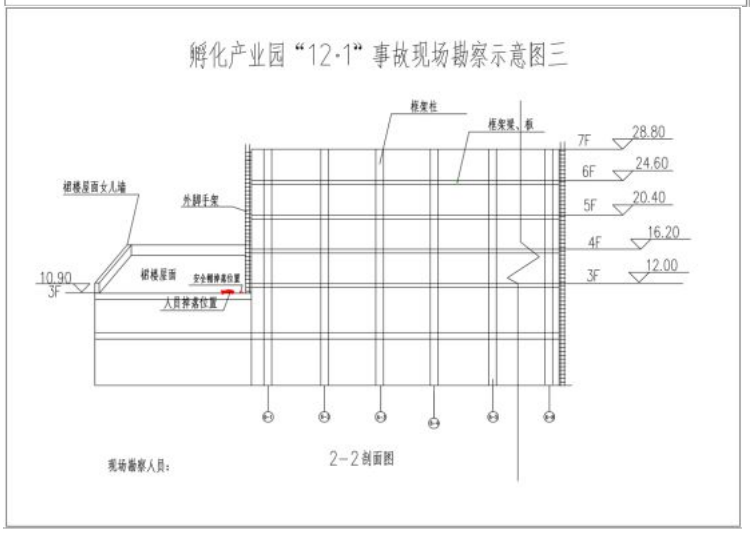
“12•1”事故现场6号楼靠7号楼裙楼一侧勘查情况示意图

2023年12月1日上午8时左右,劳务公司现场负责人苏*安排架子工杨*和徐*在6号楼靠塔吊侧对搭设不合格的脚手架进行整改,安排架子工陈某伍和幸**先整改5楼和6楼室
改室外棚架。上午10时许,6楼室内防护栏整改完成,10时20分左右,架子工幸**转移至6号楼6层靠7号楼裙楼侧,开始调整支撑脚手板的悬挑横向水平杆时,将身上穿戴安全带的
搭设竹脚手板的横向水平杆上,随后又将横向水平杆与外侧纵向水平杆连接的万向扣件拆除,导致挂设安全锁扣的横向水平杆受力与外侧纵向水平杆松脱,幸**踩的竹脚手板突然
身体失去控制向下坠落,其身上佩戴的安全带锁扣顺势从横向水平杆上滑脱,幸**最终从6层坠落至7号楼裙楼3层屋面(高度约10.9米),经抢救无效身亡。

幸**在调整支撑脚手板的悬挑横向水平杆时,先将身上穿戴安全带的安全锁扣挂设在搭设竹脚手板的横向水平杆上,随后违规将横向水平杆与外侧纵向水平杆连接的万向扣设安全锁扣的横向水平杆受力与外侧纵向水平杆松脱,幸**踩的竹脚手板突然失稳垮塌,身体失去控制向下坠落,其身上佩戴的安全带锁扣顺势从横向水平杆上滑脱,幸**最终从6号楼6层坠落至7号楼裙楼3层屋面(高度约10.9米),经抢救无效身亡。
