钟山区黄土坡街道绿柳人家项目（一期）“8·20”一般物体打击事故调查报告

2025年8月20日7时55分许，位于六盘水市钟山区黄土坡街道六盘水市动物园以西的贵州嘉略建筑工程有限公司绿柳人家项目（一期）发生一起建筑施工一般物体打击事故，造成1人死亡，直接经济损失160.88万元。

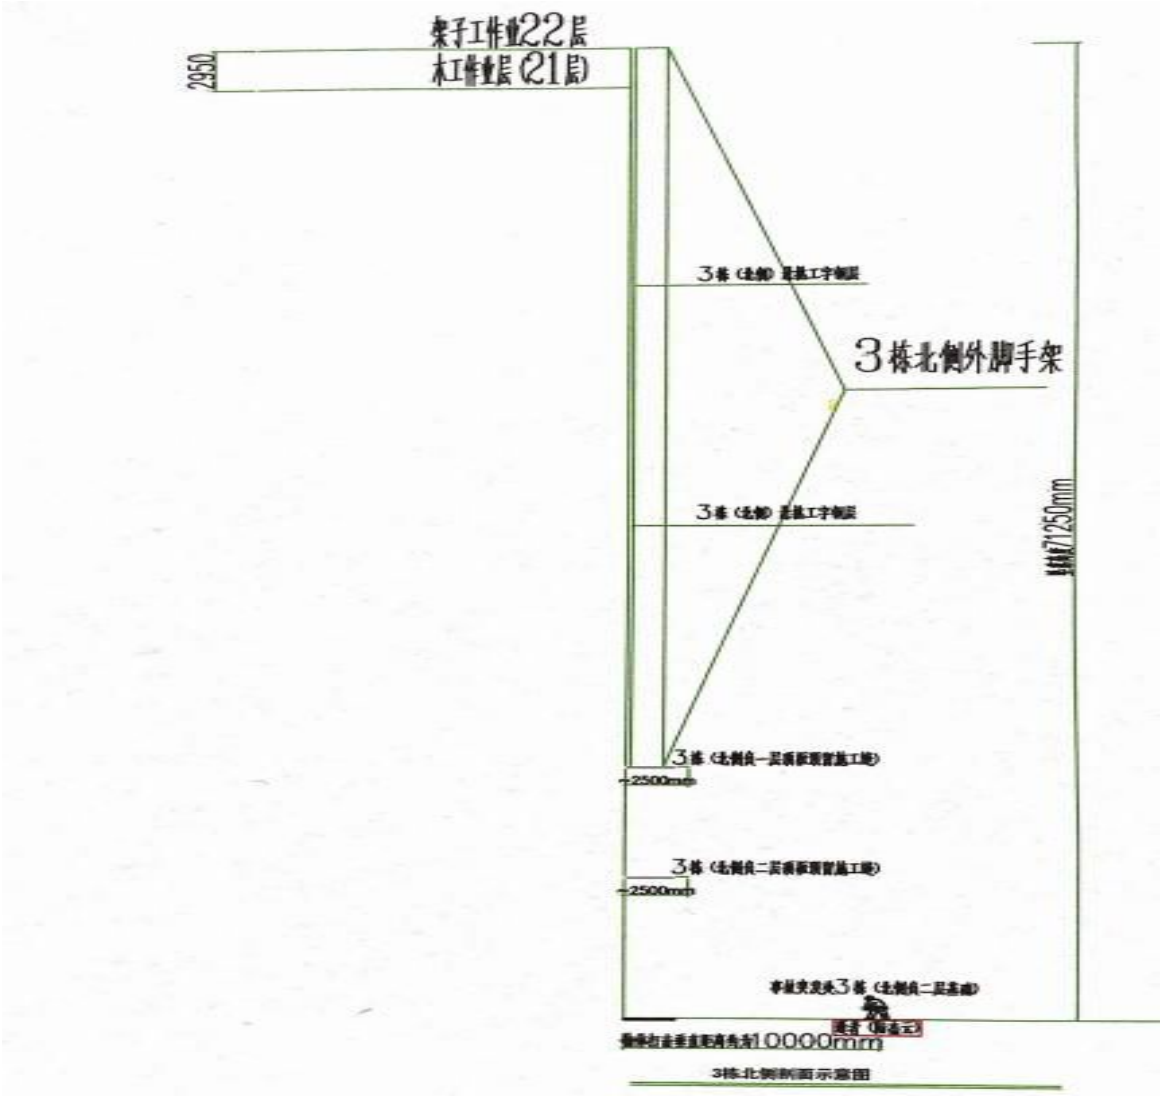
事发现场 3 栋北侧剖面图

室筏板面进行孔桩钢筋绑扎，两人的施工点其上方 3 号楼 21 层木工班屈某乐、朱某蓉等工人按照木工班组长李某全 8 月 19 日的施工安排，继续完成上一天的加固梁柱模板工作，此时施工现场形成交叉作业[1]；

7 时 55 分许，由于钢管是上下两根搭接的，屈某乐在拆除钢管固定装置后,将上段的钢管取下放置在靠 2 号楼一侧的内支撑架时，下段的钢管（2 米长）失稳，从 21 层北侧滑落戳破安全网后，向 3 号楼 3-9 轴交 4-G 轴北侧地下室筏板面坠落，将在此区域施工的钢筋班工人陆某云头部砸伤。

木工班在3号楼21层3-9剪力墙施工与钢筋班3号楼北侧3-9轴交4-G轴北侧地下室筏板面进行孔桩钢筋绑扎形成交叉作业[2]，安全隔离措施不到位。事发时，木工班工人屈某乐3号楼21层3-9剪力墙施工过程中，发现21层3-9剪力墙支护使用的两根钢管与方钢混用，厚度不一致，钢管（2米长）在更换过程中失稳后，从3号楼21层北侧滑落碰到20层外脚手架后外弹戳破安全网，向3号楼3-9轴交4-G轴北侧地下室筏板面掉落，将在3号楼北侧3-9轴交4-G轴北侧地下室筏板面进行孔桩钢筋绑扎的钢筋班工人陆某云砸伤，后经抢救无效死亡。
