澄海区莲上镇“8•1”机械伤害一般事故调查报告

2022年8月1日12时42分左右，位于澄海区莲上镇的汕头市某纸业有限公司制浆车间内发生一起械伤害事故，造成1人死亡，死者刘某某，男，52岁，河南省人，直接经济损失人民币115万元。

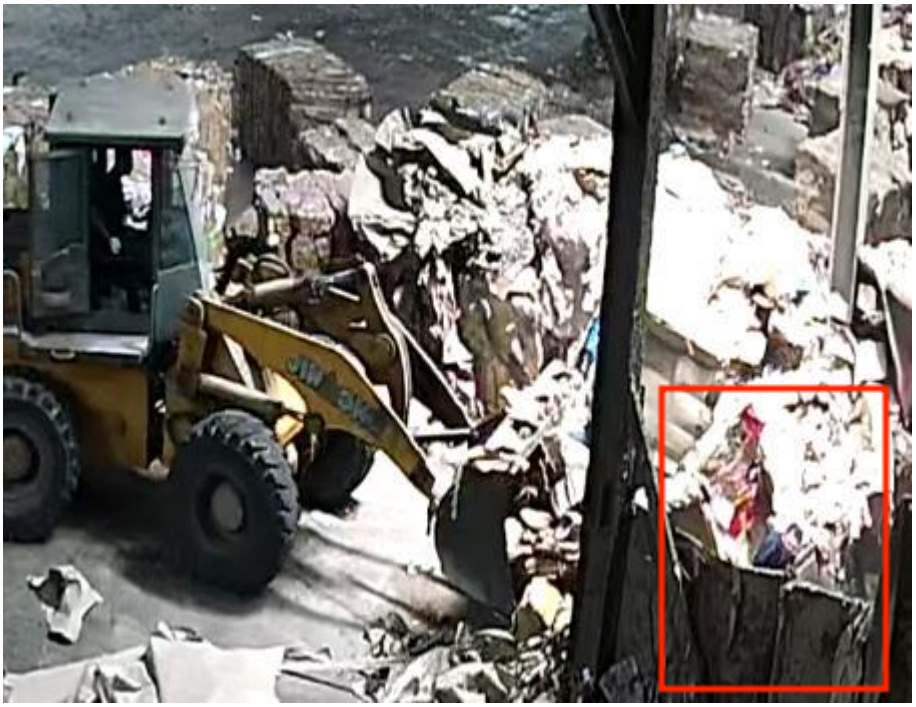
2022年8月1日，刘某某轮到上班，时间从7时30分到15时30分，一共8小时。12时42分，在制浆司内，刘某某站在碎浆机下料口旁，正在拆除一个高约2米、宽约1米、重约400公斤的长方体型废堆上的铁丝和铁钉等金属废料。此时，付某坐在轮式装载机上，因存在视觉盲区，未发现站在长方型废纸堆后的刘某某，其启动轮式装载机将长方体型废纸堆推到碎浆机内的过程中，废纸堆撞到刘某，致刘某某和废纸堆一同掉到碎浆机内。

图1-1 付某驾驶轮式装载车推废纸堆，刘某某在废纸堆后作业

图1-2 付某驾驶轮式装载车推废纸堆时撞到刘某某

图1-3刘某某被撞倒瞬间　　图1-4刘某某掉入碎浆机内

刘某某违反涉事公司制定的《碎浆专责安全操作规程》第4条规定，无视作业现场安全警示标志提，站在废纸堆后、距离碎浆机下料口1米范围内作业，因存在视觉盲区，被付某驾驶轮式装载机推倒长方体型废纸堆撞到后，掉入碎浆机内，后被机器挤压粉碎致死。刘某某违反了《中华人民共和国全生产法》第五十七条的规定，是造成事故发生的直接原因。

1. 付某违反轮式装载机《维护说明书》中的规定和涉事公司有关轮式装载机安全驾驶的要求，在氏过程中，只留意车辆周边情况，未仔细观察作业区域全方位的安全状况，未发现处于视觉盲区、废纸堆后作业的刘某某，致刘某某被废纸堆冲撞后掉入碎浆机内死亡。付某违反了《中华人民共和安全生产法》第五十七条的规定，是造成事故发生的间接原因之一。

（一）汕头市某纸业有限公司要严格落实安全生产主体责任。一是要对所有从业人员进行安全生教育和培训，保证从业人员具备必要的安全生产知识，熟悉有关的安全生产规章制度和安全操作规，掌握本岗位的安全操作技能，了解事故应急处理措施，知悉自身在安全生产方面的权利和义务，全教育培训考核合格后，方可上岗作业。二是要重新聘请安全生产主要负责人，逐级签订安全生产任书，并通过定期考核，实现绩效工作与安全生产水平相挂钩，多措并举压实各层级安全管理人员任，倒逼企业安全生产管理水平得到提升。三是要进一步健全安全风险分级管控和隐患排查治理双预防机制，对各类安全隐患进行全面排查、科学排序和有效排除。四是要加大安全生产资金投入力，在生产车间可能产生作业视野盲区的地方增设如反光镜等有效措施，消除视野盲区，避免类似事发生。
