海丰黄羌村民自建房“5•16”一般建筑施工事故调查报告

2023-09-20 12:41 来源： 海丰县应急管理局

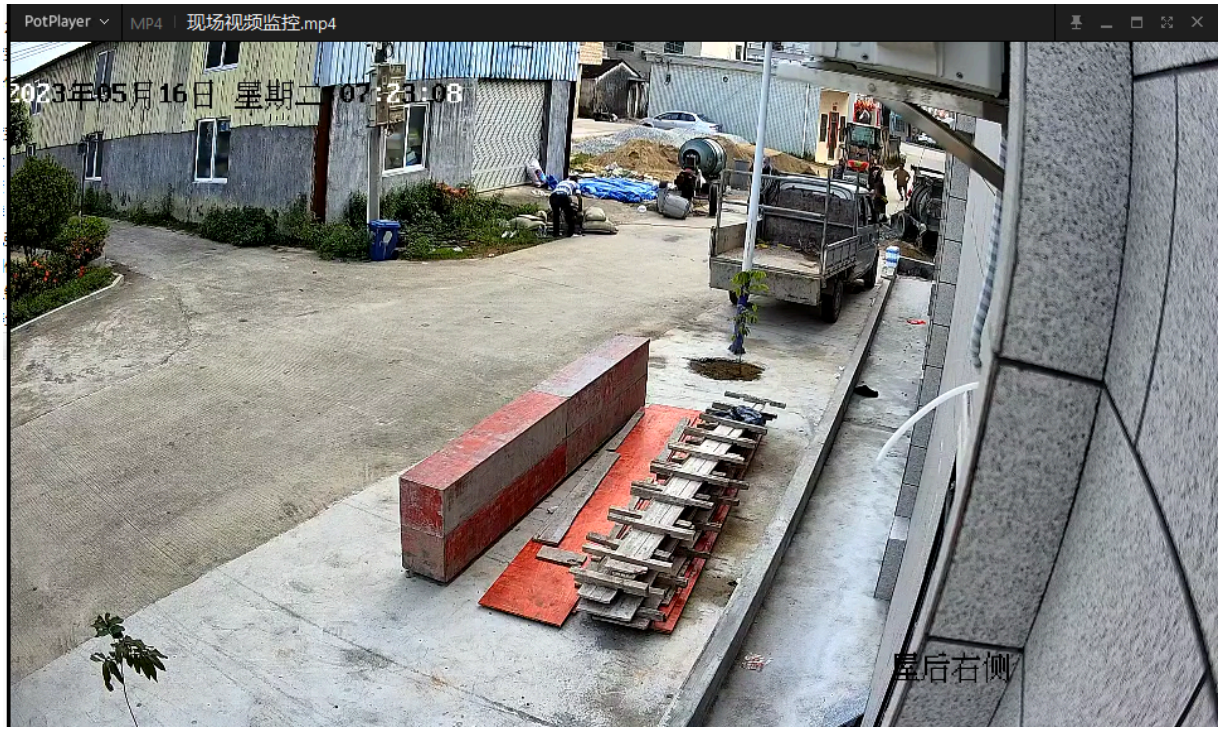
图2（三楼楼板现场图）

现场为海丰县黄羌镇双新村委南坑寨村村民黄*涛在建楼房，其宅基地占地面积120平方米，现场楼房为钢筋混凝土框架结构，已完成一层顶板、二层柱基础的建设并充填了砖墙，第二层楼梯及第三层楼板有模板支撑并已在上方绑扎了钢筋，尚未加注混凝土。楼房外墙未搭设外脚手架、防护网，三楼楼板平台临边未设置防护栏。楼房后墙边水泥地面上有一小片模板、红砖和碎石等建筑垃圾。事故发生时，在建楼房后墙边设

置有一台混凝土搅拌机，隔壁楼房后墙边停放着一辆小四轮汽车，后面村道中停放着一辆铲车，吊机设置在楼房后村道斜对面，吊机旁边设置有发电机一台、砂浆吊桶一个。（见图1、图2、图3）
