索引号:	11332526MB1601545N/2025-1010416469	成文日期:	2025-11-13

缙云壶镇应良门窗加工厂“8·11”一般高处坠落事故调查报告

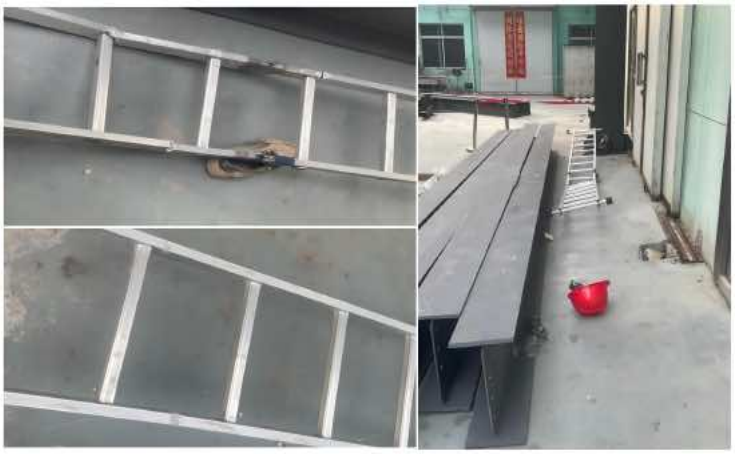
图5 梯子现状及现场遗留物

4.事故发生在东侧第二层连廊至三层连廊地面梁之间的架设的梯子上，谭**（死者）攀登梯子的时候从高处坠落，坠落高度约用的梯子随着谭**（死者）一同高处坠落至东侧连廊地上。该梯子已弯曲，为直梯状态，直梯总长为4米，中间绞接结构为锁止状态

梯子有5处不同程度的破损痕迹，其中3处位于绞接结构附近，破损较为严重，导致梯子弯曲。梯子附近有一安全帽，未见安全

物的不安全状态：梯子未落实可靠的固定措施，架空区域未设置护栏、防护网等保护设施。
