天河区“4·19”广州合旭建筑装饰工程有限公司高处坠落一般事故调查报告

事故单位：广州合旭建筑装饰工程有限公司

事故地点：平云路 163 号平云广场通讯大楼七楼

事故日期：2026 年 4 月 19 日

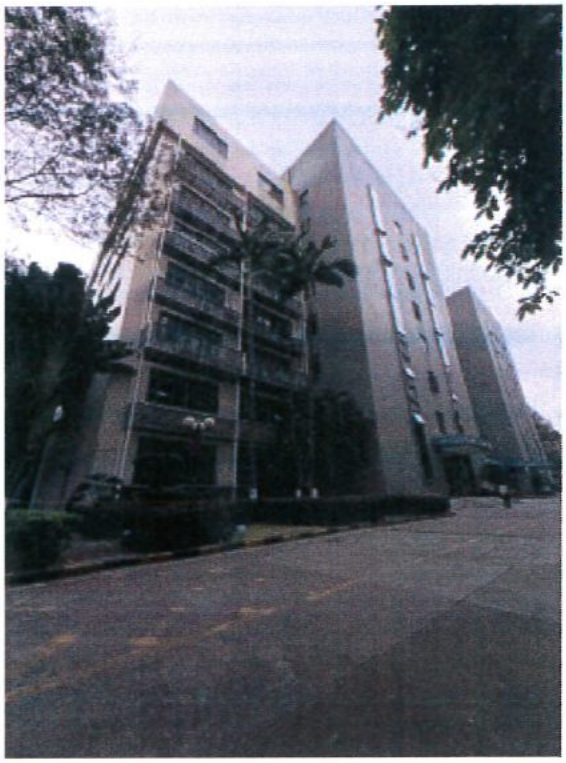
图1

事故现场位于平云路 163 号广电平云广场通讯大楼（见图 1），坠落点位于大楼南面一楼花基边上（图 2），七楼南面西往东第二个窗户可见人字梯，地上有一块准备安装的新玻璃和拆卸下来的窗户门扇（见图 3），事发前准备更换玻璃的洞口（见

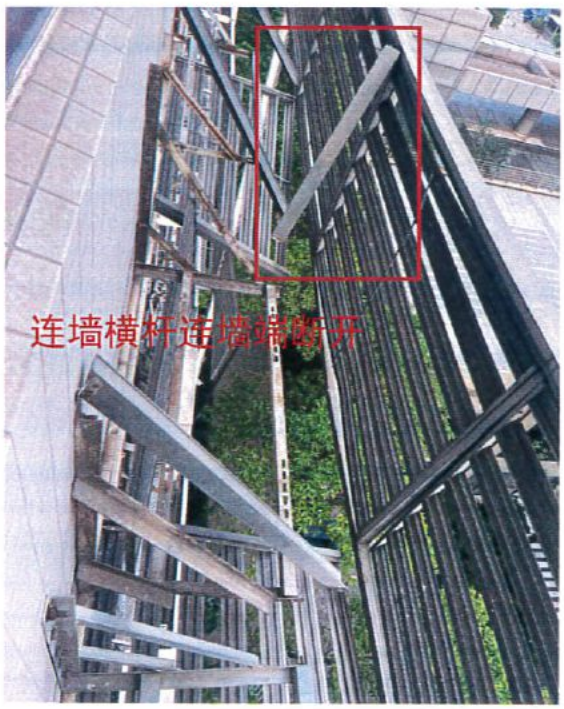
图 6

图4），外立面可见一排铝合金百叶空调外机格栅，利用铝合金横杆和斜杆打螺丝固定在外墙上（见图5），需要更换玻璃的洞口外侧下方一根连墙横杆连墙端断开（见图6），外立面墙面可见固定横杆的爆炸螺丝结构（见图7），断开的连墙横杆上可见脚印（见图8），需要更换玻璃的洞口外侧窗沿可见脚印（见图9），同一排铝合金百叶空调外机格栅完好的连墙横杆（见图10）。

事发前，康某会站在百叶格栅连墙横杆上实施玻璃安装作业，由于横杆承载能力差，在承受站在横杆上作业的康某会产生的荷载时，螺丝固定结构发生破坏以致横杆断裂脱落，拴挂在横杆上的安全带随即从横杆上脱开，导致康某会直接从七楼坠落至一楼地面，是造成本次事故的直接原因。
