生产安全事故调查报告

南海区“11·8”较大中毒溺水事故调查报告

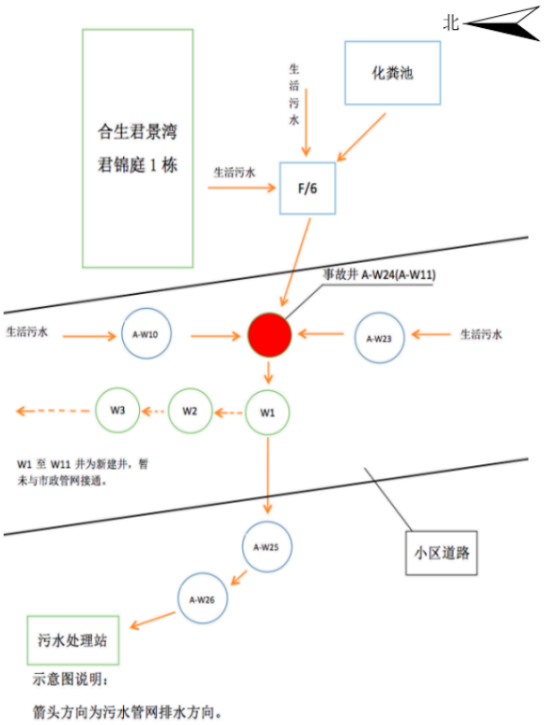
事故现场及污水管网示意图：

事故现场位于南海区里水镇合生君景湾1期小区污水管网改造工程工地，事故发生前，该工程在小区内的新建污水管和污水井（下图W1至W11段）已建成，施工单位发现新建污水井存在渗漏和下沉现象，便安排作业人员对污水井进行清淤堵漏，在清淤堵漏作业过程中发生“11·8”较大事故。

事发构筑物为一原有的污水井A-W24（以下简称：“事故井”）。事故井为混凝土底板，水泥砂浆砌砖结构，井口外径约0.7米，实测深度约3.28米，井内共有4条污水管接驳；从井口顶部往下约2.6米处有1条DN250污水管，与井底持平有3条污水管，其中包括2条DN400的污水管，1条DN500的污水管；事故发生前，该DN500污水管和新建污水井W1已连通。

现场勘明事故井北边生活污水经污水井A-W10流入，由一条DN400污水管连通（事发前，事故井内的DN400污水管口已用气囊实施了封堵）；南面生活污水经污水井A-W23流入，由一条DN400污水管连通（事发前，污水井A-W23内流向事故井的DN400污水管口已用气囊实施了封堵）；东面生活污水与化粪池污水汇流至污水井F/6，然后经一条DN250污水管流入事故井（事发前，事故井内DN250污水管口已用砖头、布条和速干水泥实施了封堵），再经污水井W1、A-W25、A-W26流入小区污水处理站。待新污水管网施工完成后，事故井汇集的污水可直接经新污水井W1接入市政管网。
