平坝十字娄底宇跃工程劳务有限公司
“5·7”一般高处坠落事故
调查报告

平坝区政府事故调查组

2024年7月11日

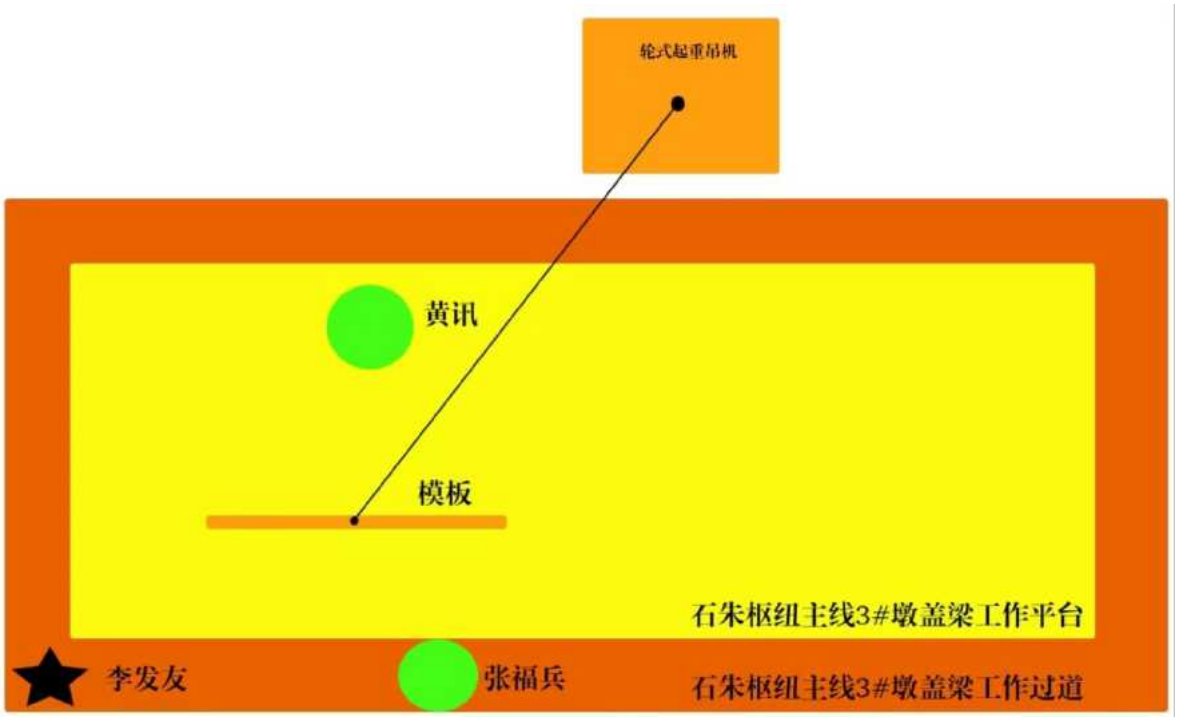
图 1 事故现场示意图

2024年5月7日，娄底宇跃工程劳务有限公司现场管理人员刘某科向班组长张某布置了施工任务，到石朱枢纽主线3#墩盖梁高空平台吊装模板。13时许，张某安排黄某、张某兵和李某友3人进行吊装模板施工作业，3名工人均佩戴了安全绳和安全帽，但安全绳未系挂在固定点位。施工作业至16时许，王某勇驾驶的轮式起重吊机开始吊装模板，黄某站在平台钢结构中部（离地面约11米）指挥吊车。李某友站在平台外侧过道（与平台钢结构存在2米高差，离地面约9米）偏左位置、张某兵站在平台外侧过道偏中部位置，两人准备接模板。张某兵、黄某抬头看模板时，忽然听到有人呼喊，回头发现防护栏（1.2米高）破损，李某友已经从作业平台跌落至地面。张某兵立即拨打电话通知张某，并和黄某赶忙下到地面进行施救，在两人从作业平台赶下来期间，现场其他人已经拨打120急救电话。16时43分，医护人员和救护车辆到达现场，判定伤员已无生命体征。

事故现场位于平坝区十字乡贵安高速扩容工程十标石朱枢纽主线 3#墩盖梁，高 11 米、长 15.8 米，墩柱高 9 米、柱间距 9.4 米。盖梁作业平台四周设有安全防护栏，其中部分防护栏损坏，未衔接连通。

通过对事故现场进行勘查、对人员进行询问、查阅资料，认定事故直接原因是：涉事工人李某友安全意识淡薄，在高处作业平台吊装模板时，未采取有效的防高坠安全保护措施，不慎从高处坠落，造成本起事故。

（一）娄底宇跃工程劳务有限公司未按操作规程作业，存在冒险作业行为，要对所有承包工程进行一次全面的安全大检查，认真开展安全生产巡查工作，及时消除安全隐患，发现问题及时整改。要加强对从业人员的安全教育和应急救援培训，不断提高从业人员的安全技能和应急救援处置水平，切实提高从业人员的安全意识。要加强现场管理，配备安全生产管理员，在施工过程中要严格遵守操作规程，及时制止违章违规作业行为。按照“三管三必须”要求，贯彻落实生产经营单位的安全生产保障工作，杜绝发生安全生产事故。建立健全并落实本单位全员安全生产责任制，加强安全生产标准化建设，组织制定完善本单位安全生产规章制度和操作规程。根据《中华人民共和国安全生产法》第二十一条、第二十二条之规定组织制定并实施本单位安全生产教育和培训计划，保证本单位安全生产投入的有效实施。根据《中华人民共和国安全生产法》第二十三条、第四十一条、第四十五条、第四十七条之规定加大改善安全生产条件所必需的资金投入，应当安排用于配备劳动防护用品、进行安全生产培训的经费，为从
