大亚湾西区恒静隔音科技有限公司“6•4”一般其他伤害事故调查报告

大亚湾西区恒静隔音科技有限公司“6·4”一般其他伤害事故调查报告

调查认定，**大亚湾西区恒静隔音科技有限公司“6·4”事故是一起因建材玻璃倾倒挤压造成的一般生产安全责任事故。**

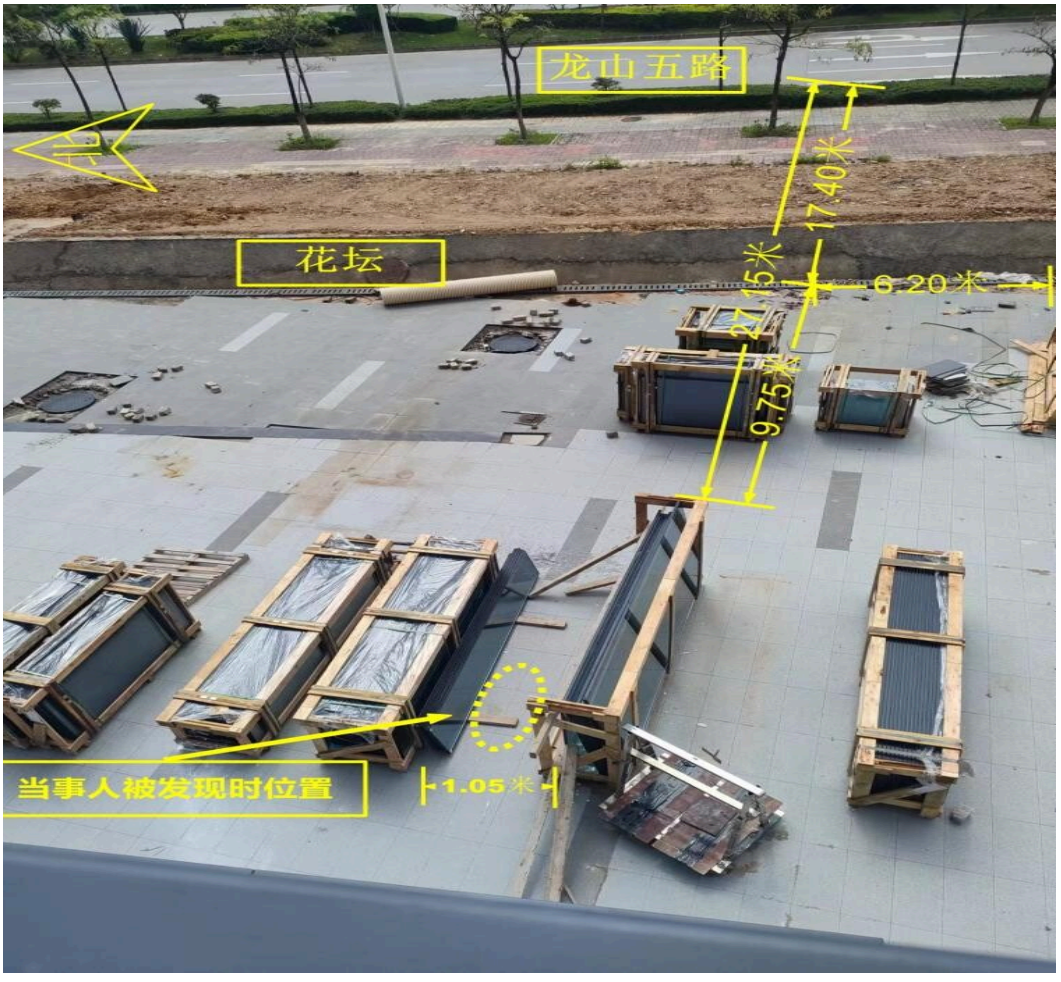
图1事故发生地点位置关系图

事故发生地点位于大亚湾开发区西区街道龙山五路自在城花园小区27栋东侧人行道花坛旁地面，东侧龙山五路水平距离27.15米、与花坛南侧边缘垂直距离6.20米。当事人具体位置被发现于两个玻璃包箱之间（间距约为1.05米），其中较高的玻璃箱（高度1.55米）已被拆除部分包装，较低的玻璃箱（高度0.80米）完整未拆封。（详见图1）

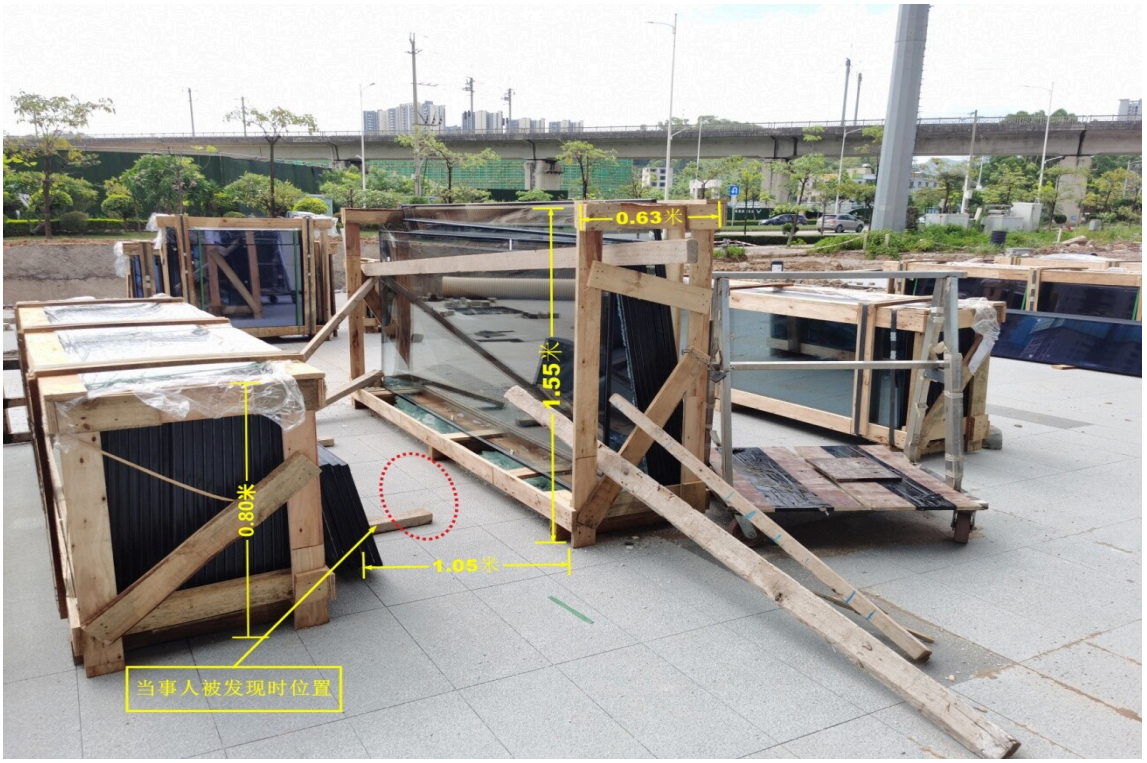
图2玻璃箱及当事人位置关系图片

玻璃打包箱包装材料为木枋条钉装外框，尺寸为长3.10米×宽0.63米×高1.55米（见图2）。原打包内装有“白玻双钢中空”类型玻璃共21块，长度区间为2.72–2.97米，其中宽度分为两类：有宽度为0.7米的较窄玻璃12块，已搬卸出箱，还未转运；有宽度为1.03–1.39米的较宽玻璃9块，剩余未搬卸箱（见图3和图4）。搬卸过程中，防止玻璃倾倒的固定木枋已拆除。事故发生时，较宽的9块玻璃为倒状态，后因救援需要而被扶正为现状。

根据现场勘查和笔录询问等综合分析，本次事故的直接原因是：陈楚斌擅自分拆包装箱内玻璃，斥过程中未对箱内较高的剩余玻璃采取可靠的防倾倒措施，其在作业时箱内剩余玻璃突然倾倒，砸致其胸部被挤压致死。

深圳恒静公司**一是**加强作业现场安全监护管理，安排专门管理人员对玻璃卸货转运进行指挥、看管理，及时制止纠正作业人员的违章冒险作业行为。**二是**加强对作业人员的培训教育和安全技术交结合作业实际和事故教训，将材料倾倒挤压或碰撞等易发事故风险和安全预防措施作为教育培训点内容；在作业人员上岗前，针对性地交底公司制定的《玻璃装卸安全规程》。**三是**为作业人员提供全防护用品，根据作业防护需要，针对性发放安全帽、手套、劳保鞋等用品，并留存好发放签收记

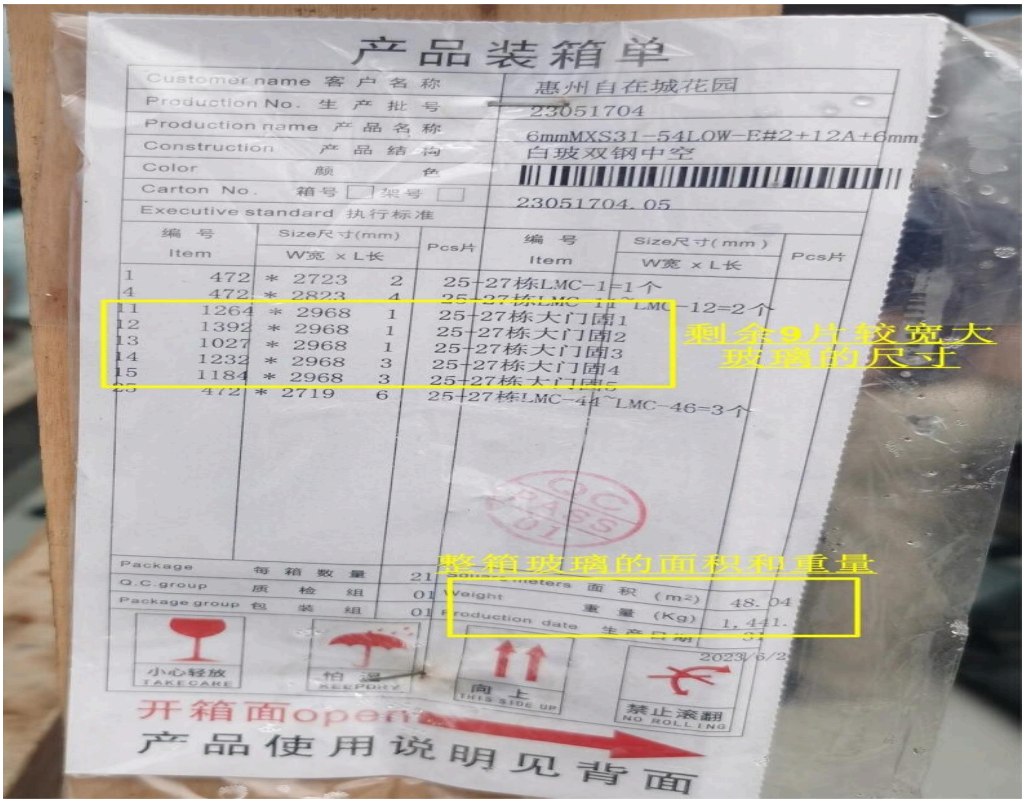
图4产品装箱单

根据玻璃《产品装箱单》的信息，其箱内玻璃总面积48.04平方米和重量1441.0kg，平均计算得每平方米的玻璃重量为30.0kg（计算式：单位面积或每平方米的玻璃重量=总重量/总面积1441.0/48.04=30.00kg/㎡）。
