广州市从化区应急管理局政府信息公开

【区应急管理局】广东从化经济开发区广州滕一包装有限公司“4•13”机械伤害一般死亡事故调查报告

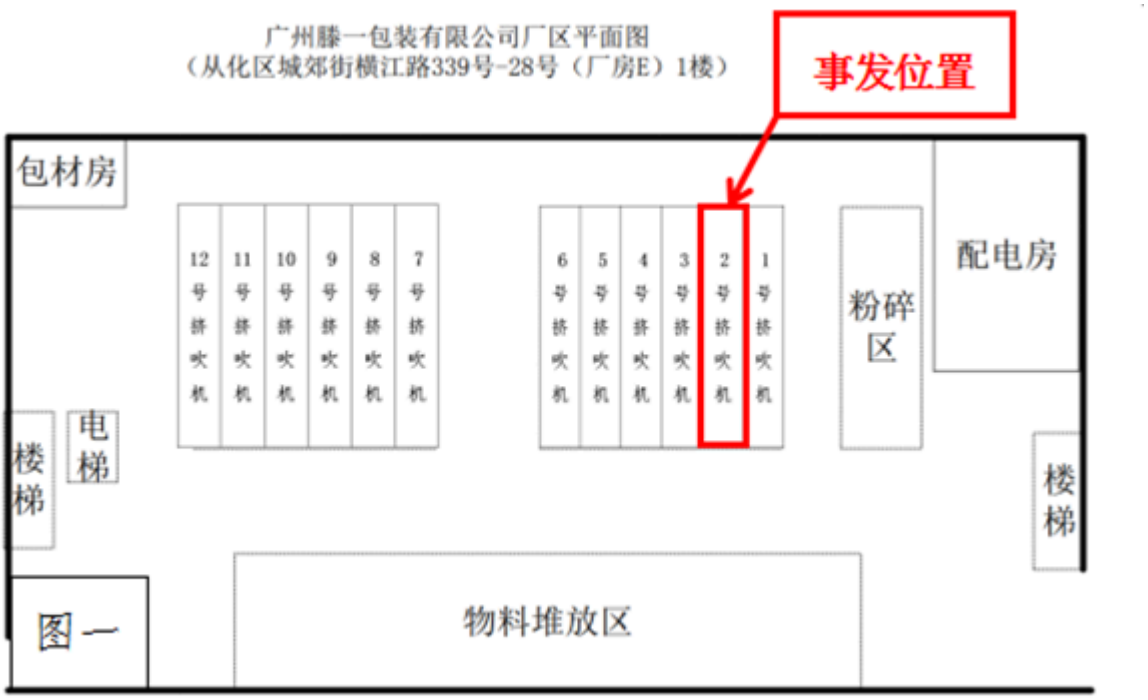
事发地位于广州市从化区城郊街****的滕一公司，事发位置在（厂房E）1楼吹瓶车间内。现场可十二台已停止运作的挤吹机，单排布置，事故发生地点位于2号挤吹机位置（见图一），该挤吹机型是EB25，2号挤吹机安全门呈打开状态，前方安全防护冲孔挡板被取下放置一旁，机器内部模架呈干状态，四周堆放着大量蓝色塑料筐和注塑原料，前方是物料堆放区，背面堆放着部分挤吹机使用模具，机器台底地面有少量瓶子，一具女尸倒在2号挤吹机下方，地上有大量血迹（见图二）。【证材料：《勘验笔录》，现场照片、现场视频】

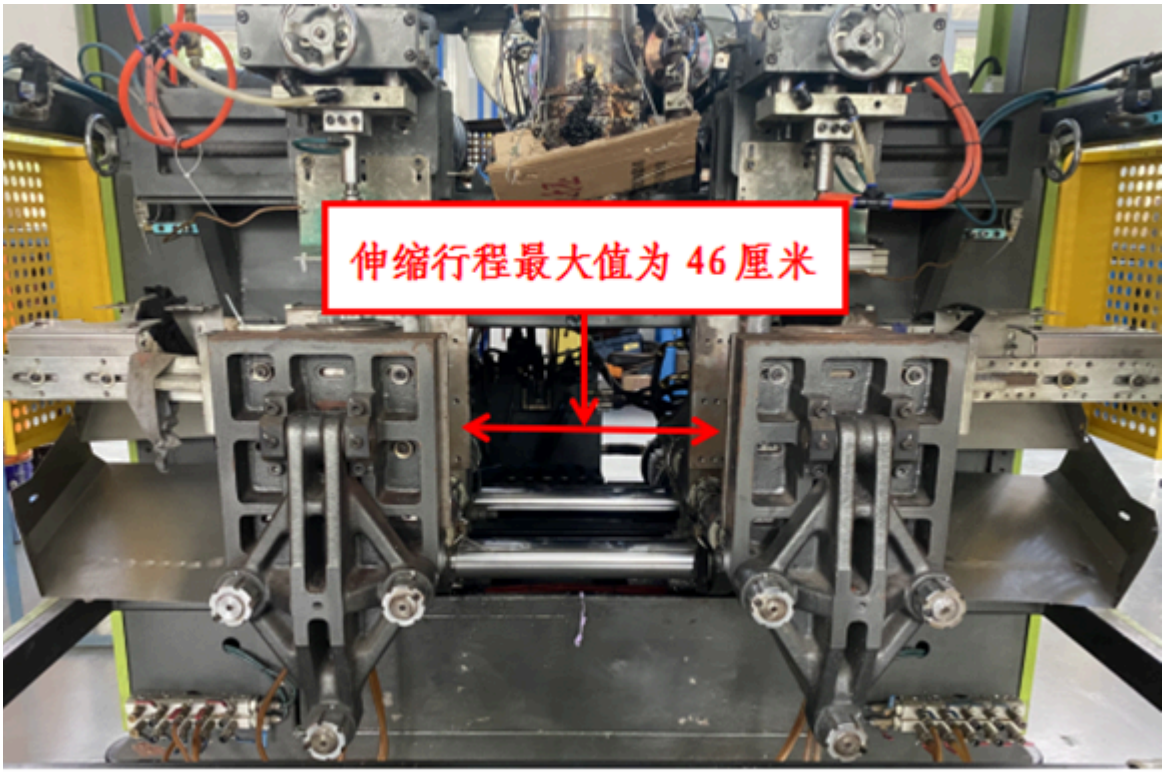
三

经专家组现场勘验和调阅企业相关台账资料，并形成《关于广州滕一包装有限公司“4.13”机械事故技术分析专家意见》：1、吹瓶车间位于E栋一楼，共12台全自动挤出吹瓶机，型号为25，其中事故地点为2号挤吹机；2、查看事故监控视频，2号挤吹机的前方安全防护冲孔挡板被取放置一旁，机器防护门没有关闭（见图三）；3、查看事故监控视频，金绍芝是从2号挤吹机前边身伸入机器内部弯腰捡掉落机器底部地面的瓶子时，其头部刚好伸到挤吹机模架的行程范围，在模架合过程被夹住头部（见图三）；4、现场实测伸缩行程最大值为46厘米，最小为7厘米，最大值时头可伸入（见图四、图五）；5、现场检查，未发现2号挤吹机的安全门联锁开关及相应安全联锁功能异常。但事故发生时该机器处于调试状态，联锁开关处于摘除状态，未能起到保护作用（见图六）。

（二）滕一公司要加强对机械设备作业的安全管理，全面开展生产安全事故隐患排查治理工作，照相关国家标准、行业标准，完善机械设备的安全防护装置等。严格落实安全生产三级教育培训，高从业人员安全意识。加强安全生产管理，建立健全全员安全生产责任制和安全生产规章制度，加对安全生产资金、物资、技术、人员的投入保障力度，改善安全生产条件，加强安全生产标准化、息化建设，构建安全风险分级管控和隐患排查治理双重预防机制，健全风险防范化解机制，提高安生产水平，确保安全生产。
