永登河桥兰州喜凯隆新材料有限公司“10·20”一般高坠事故调查报告

“10·20”一般高坠事故调查组

2024 年 12 月 13 日

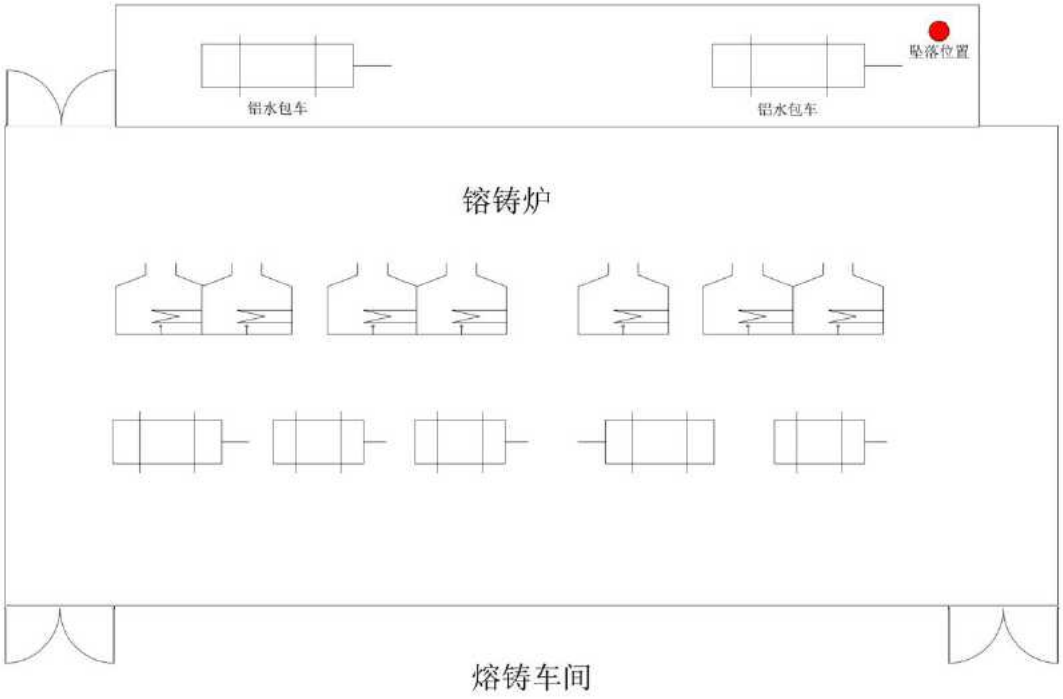
图 2　事故现场平面示意图

违章作业是造成本起事故发生的直接原因。作业人员张某豹在未佩戴安全带的情况下在工棚顶部搬运材料，站位不当踩到采光瓦，采光瓦产生应力集中现象后发生严重变形，导致车间屋面采光瓦断裂，作业人员从采光瓦断裂处发生坠落。
