瀍河区蓝湾幼儿园室内外装修项目一标段“8·19”一般高处坠落事故调查报告

2025年8月19日，瀍河区蓝湾幼儿园室内外装修项目一标段发生一起高处坠亡事故，造成1人死亡，直接经济损失68万元。

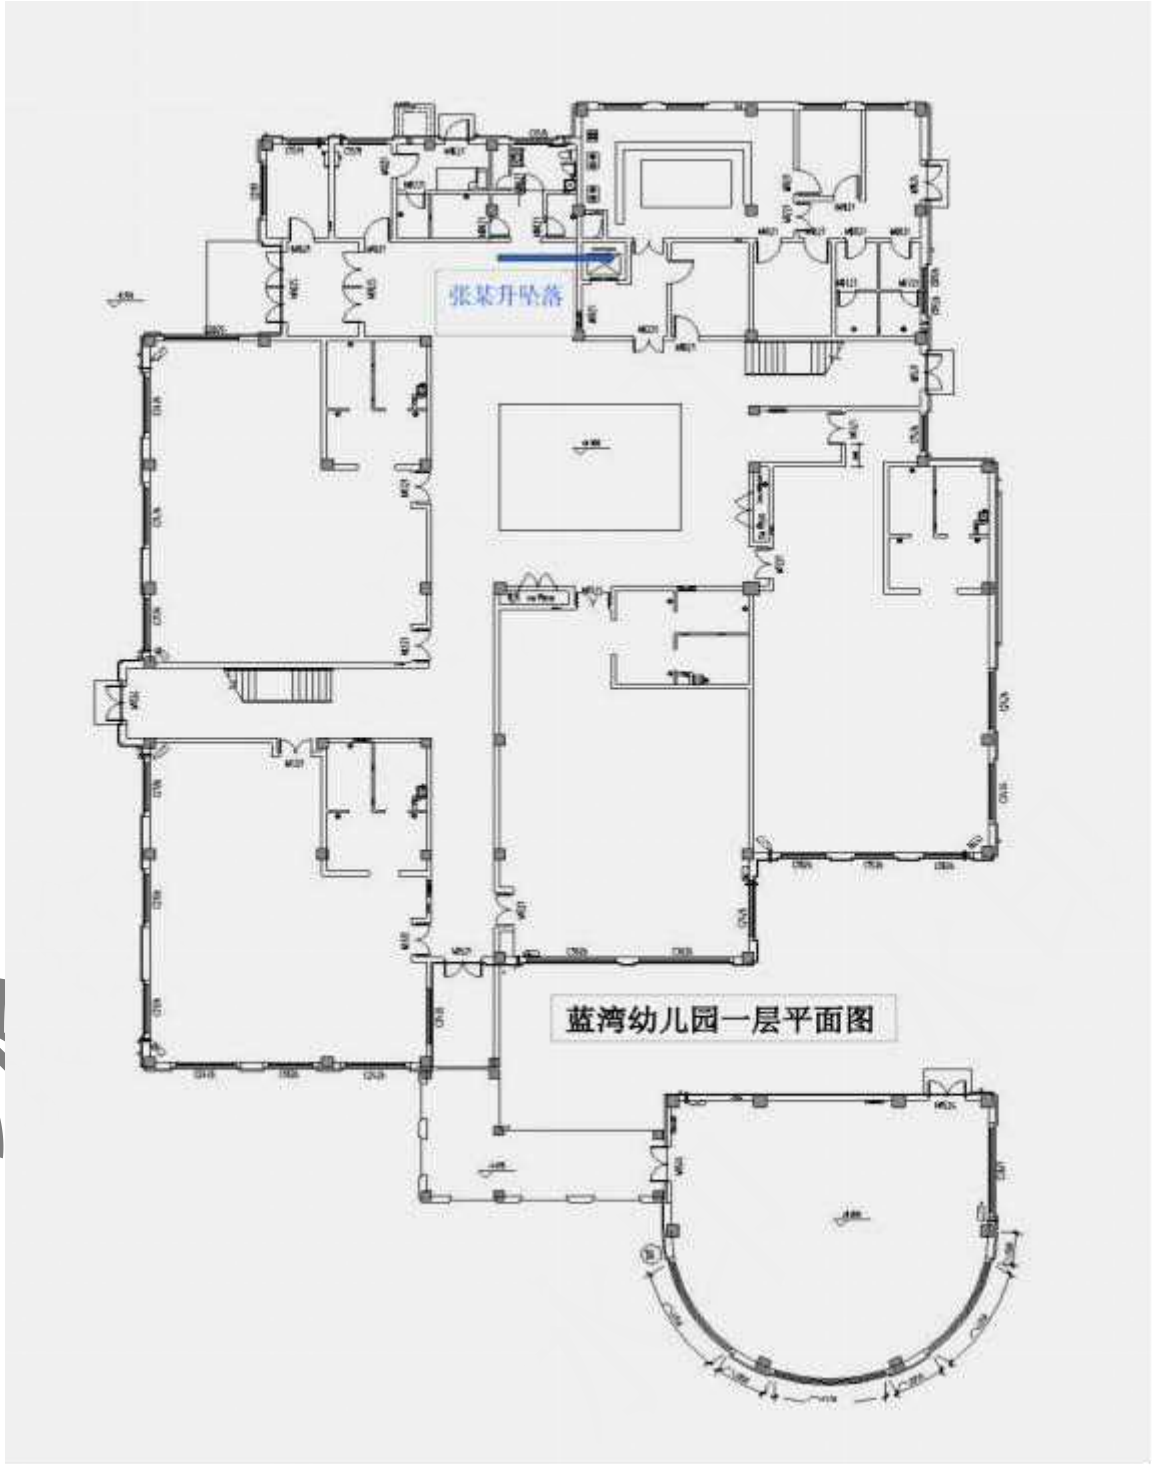
图 1 蓝湾幼儿园一层平面示意图

8 时许，邢某益被张某强临时叫到三楼摊地坪，只留下张某升 1 人在二楼摊地坪。8 时 20 分许，邢某益从三楼下到二楼，没有看到摊地坪的张某升，只看到张某升使用的施工工具在二楼电梯间口，邢某益当时没在意，就接着干摊地坪的活。9 时 30 分许，张某坡推混凝土到二楼时，没有看见张某升，开始到处寻找，发现张某升栽倒在一楼电梯井里，现场作业人员赵某国立即到幼儿园门口办公室将事故情况报告给项目技术负责人夏某波（现场负责），夏某波和材料员方某阳得知情况后赶到事故现场，方某阳立即拨打了 120 急救电话，同时夏某波立即向河南*建设集团有限公司负责人穆某鹏电话汇报工地有人员受伤，9 时 ** 分，第一人民医院急救人员赶到事故地点，10 时 30 分许，穆某鹏向瀍河区学前教育发展中心副主任马某花汇报了事故情况。11 时 48 分，张某升抢救无效死亡。

调查组经过现场勘察、查阅资料及对事故有关人员问询笔录，通过技术分析研判，事故发生的直接原因是：河南**建设集团有限公司在组织蓝湾幼儿园室内外装修工程中，因二楼电梯井口和电梯井内缺失安全防护措施，致使作业人员高处坠落死亡。
