【城中区应急管理局】柳州市城中区中辰阳光郡幼儿园 “8•15”触电事故调查报告

柳州市城中区中辰阳光郡幼儿园 “8·15”触电

事故调查报告

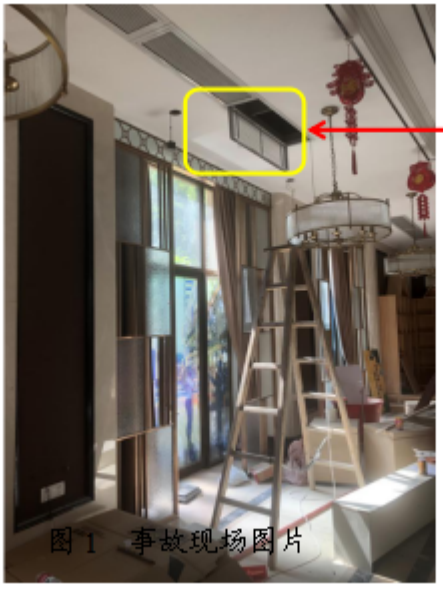
图 1　事故现场图片

事故发生地位于柳州市城中区西江路39号中辰阳光郡小区正在装修改造的幼儿园建筑内，该建筑共有三层，原为中辰阳光郡售楼部用房，事发时正在由柳州海恋桐装饰有限公司装修改造成幼儿园。事故发生在该建筑第一层西北面的吊顶内，该吊顶离地高约3.5米。

教室吊顶隔层内发现了黄某冰静倒在隔层上，身体接触有两根裸露电线，陆某科立即报告现场负责人雷某录、姚某泽，雷某录立即拨打120急救电话及110报警电话，并紧急切断现场供电电源。

1.黄某冰在低压不停电的情况下带电作业，未采取可靠安全措施（未使用绝缘靴、绝缘手套等防护用品）；吊顶隔层内空间狭窄，黄某冰在作业过程中，身体与吊顶隔层内的金属构架接触，并触及裸露电源线，电流通过黄某冰右手流入，与周围的金属构架形成回路，使其不能自主摆脱，最终导致触电事故发生。（参考《电力安全工作规程-电力线路部分》（GB26859-2011）10.4.1 低压不停电作业时，工作人员应穿绝缘靴，全棉长袖工作服，戴手套、安全帽和护目眼镜，站在干燥的绝缘物上进行。）

2.中辰阳光郡幼儿园装修工地现场用电为临时用电，未按要求在电源总开关处设置漏电保护装置，现场测量事发部位电源线绝缘电阻为0 MΩ，线路绝缘电阻标准应为不低于1MΩ，说明事发部位电源线存在漏电现象。

（一）柳州市海恋桐装饰有限公司必须深刻吸取事故教训，加大安全生产资金投入，建立健全安全生产责任制和安全生产规章制度，切实加强现场安全生产管理，全面落实企业安全生产主体责任，及时对从业人员进行安全生产教育和培训，保证从业人员具备必要的安全生产知识，熟悉有关安全生产规章制度和安全操作规程，掌握本岗位的

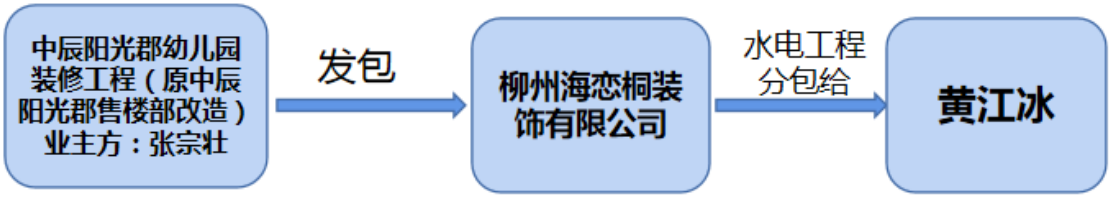
图3 工作各参与方关系图

张某壮租下柳州市城中区西江路39号中辰阳光郡小区原售楼部，计划装修改造成幼儿园，并与柳州市海恋桐装饰有限公司签订了装修改造协议。该装修改造工程于2021年6月18日至2021年8月25日，柳州市海恋桐装饰有限公司把该改造项目的水电工程分包给黄江冰。
