东莞虎门振惠实业集团有限公司“9·12”一般其他伤害事故调查报告

东莞市政府事故调查组

2026 年 1 月

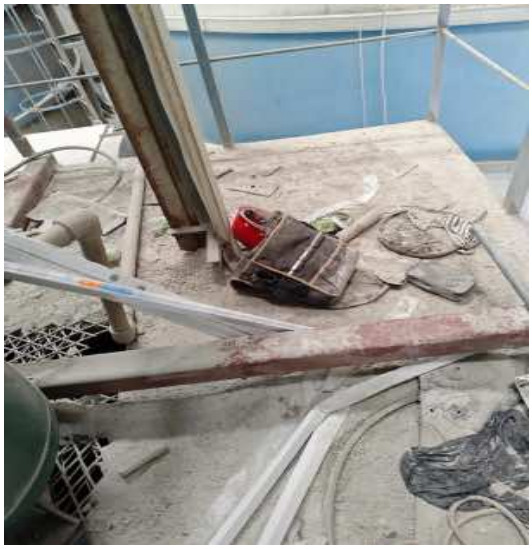
图 7 工具箱和灯管图

图 8 事故现场周边备用灯管[8]

[8] 备用灯管是生产部机修班员工为了方便更换灯管，放置在空中料仓的横梁上，因黄大巧入职不久，不清楚有预留的灯管。

吴细才告知黄大巧四楼空中料仓平台的灯管损坏，让黄大巧有空时去更换灯管[9]。事故当天，黄大巧拿了三根灯管（见图 7）前往四楼空中料仓平台，在完成生产设备的检查后，准备更换灯管，在此过程中失足坠入分料仓。
