象山鹤浦浙江东红船业有限公司“3·25”一般高处坠落事故调查报告

2026年3月25日13时40分许，浙江东红船业有限公司7#船台发生一起高处坠落事故，造成1人死亡，直接经济损失人民币200余万元。

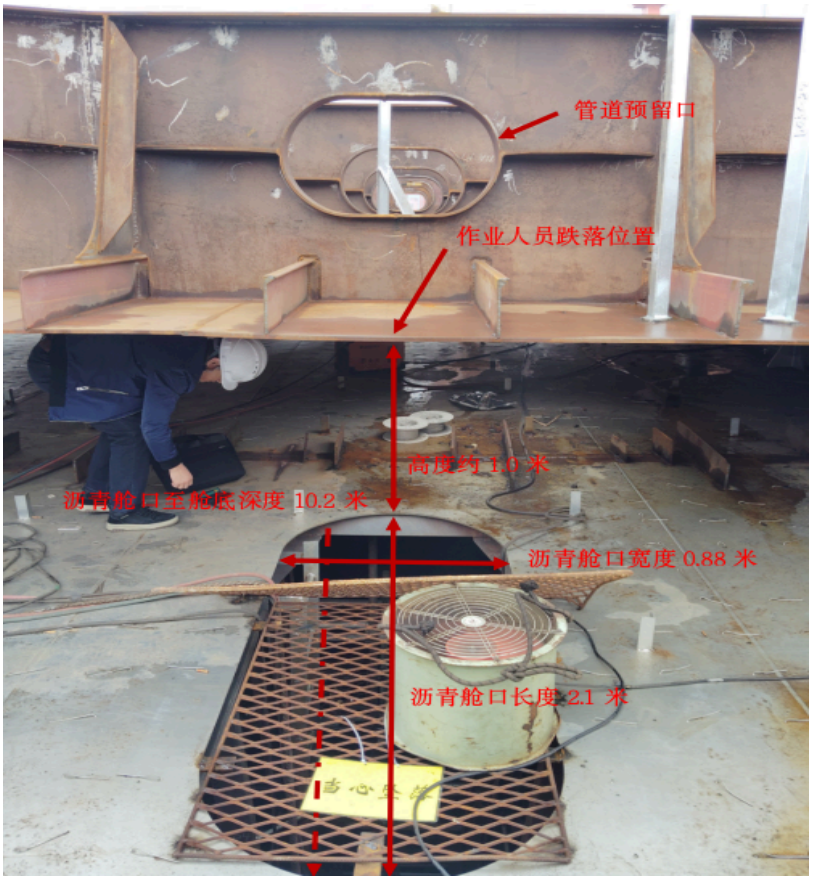
图3 事故现场

3.事发地点勘察数据：主甲板边缘距离沥青舱顶板高度约1米，沥青舱口为椭圆形，长度为2.1米，宽度为0.88米，沥青舱口平面至沥青舱底高度约为10.2米，图片中心仓板设备口为作业时穿管道的预留口。

（二）沥青舱顶部的椭圆形舱口呈现开放状态，周边未设置任何安全防护措施（如防护栏杆、钢板网等），作业及通行人员易发生失足、踏空可能，存在人员高处坠落安全风险。

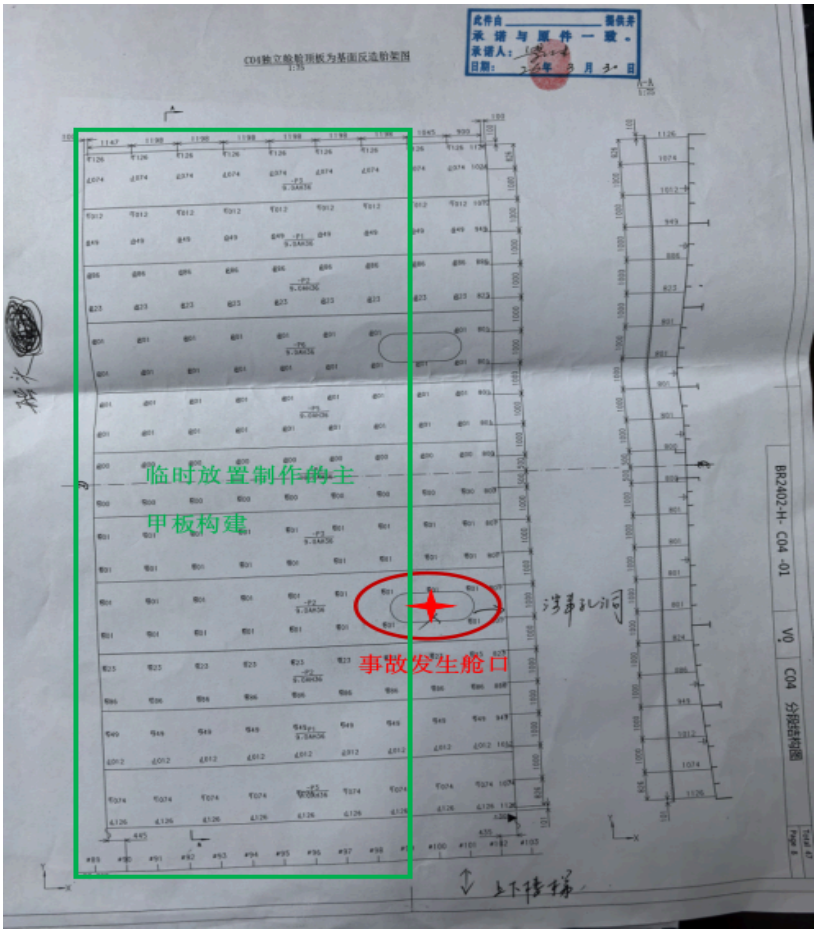
图5 示意图

5.C04沥青舱顶板图纸及临时放置制作的D04主甲板构建位置示意图（绿色框线为D04主甲板构建范围，红色星标处为事故发生地点）。
