2021年8月22日，广东省乐昌市乐昌峡库区生态修复工程（一期）1号修复点发生一起车辆伤害事故，造成一人死亡，直接经济损失约93万元。死者黎*强，男，汉族，54岁，乐昌市大源镇水源村人，身份证号码：44****11，系涉事拖拉机驾驶员及车辆所有人。

经调查认定，乐昌峡库区两岸生态修复工程“8·22”一般车辆伤害（瞒报）事故是一起因企业安全管理缺失，驾驶员黎*强操作与其本人操作证不符的手扶拖拉机运输材料，违章作业，

项目名称: 武江支流乐昌段生态环境系统保护修复工程—广东省乐昌市乐昌峡库区两岸生态修复工程（一期）;

乐昌市“8·22”一般车辆伤害事故调查组（代章）

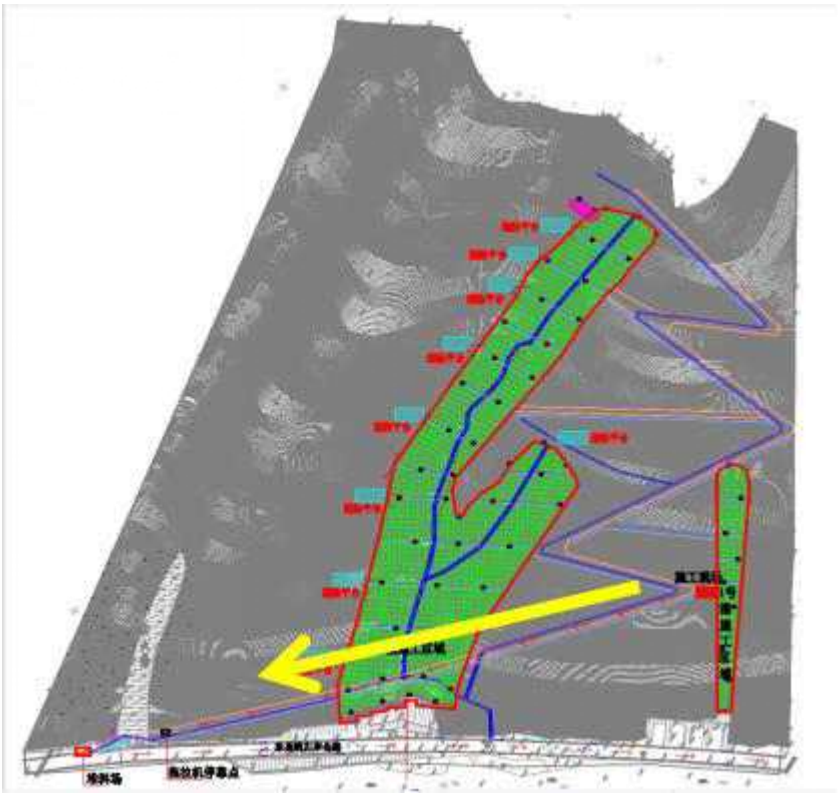
图 1：广东省乐昌市乐昌峡库区两岸生态修复工程（一期）1 号修复点施工区平面示意图

1.事故发生地点:广东省乐昌市乐昌峡库区两岸生态修复工程(一期)勘察、设计、施工总承包项目1号治理点运输便道(离乐昌峡左岸公路堆料点约40米处）。此段施工便道长度约为120.5m，宽3.0m，1号修复点施工便道起始段的坡度为:17.6°，原设计路肩处设1.2m高便道安全护栏，护栏立杆间距4.0m;路侧外扩两米处设2.5m高防坠钢管围挡，围挡立杆采用Φ48*3钢管间距2.25m，横杆三道间距1.2m，围挡内侧封1.8*0.9模板。发生事故时，1号修复点施工便道在涉事故路段外侧的两道安全防护设施未按图施工。

（箭头指向为事发时黎*强驾驶方向）

当天上午约10时17分，黎*强空车下山途中在距施工便道坡底约50米处，其操作不当，向拖拉机行驶方向的左侧跳车。黎*强跳车后，无人驾驶的拖拉机自动向前滑行约7-8米，滑行过程中拖拉机左后轮从黎*强腹部碾压而过，拖拉机整体撞向施工便道内侧的山体并发生巨响,依靠与施工便道内侧的山体刮擦最终停靠在距离项目运输便道离乐昌峡左岸公路堆料点约40米处。
