江山贺村浙江炬阳压力容器制造有限公司“4•13”一般物体打击事故调查报告

江山贺村浙江炬阳压力容器制造有限公司“4·13”一般物体打击事故调查组

2026年6月1日

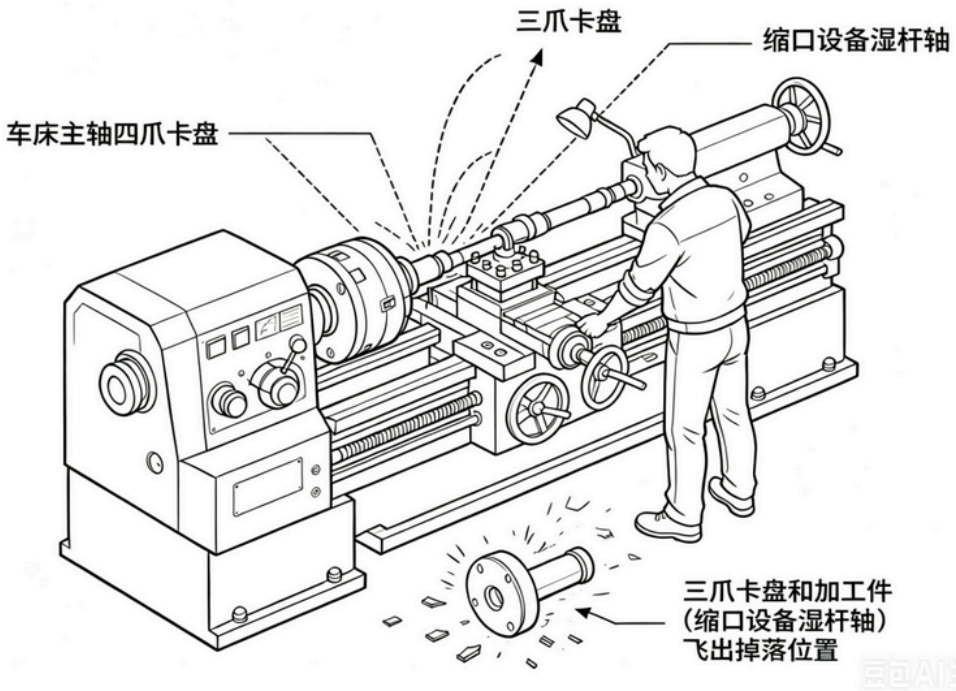
涉事设备为一台型号为CE6252的车床，设备编号S010，现场设备状态管理标识中设备操作人为柴**。

事故地点位于浙江炬阳压力容器制造有限公司的七氟钢瓶生产车间车床加工区，该区域摆放有一台车床（附现场示意图），涉事车床已固定着四爪卡盘，切削刀具刀头已损坏，三爪卡盘和加工件（缩口设备湿杆轴）已完全松脱，掉落于车床旁地面，车床下方及周边地面堆积着加工工件及生产辅料，车床周边未见操作规程和安全警示标志。经现场测量，飞出的三爪卡盘和加工件（缩口设备湿杆轴）距离车床约0.8米30kg，直径约为25cm。

事故调查组通过深入调查，并结合专家技术分析报告，认定事故的直接原因是：死者柴**安全生产意识淡薄，在操作车床加工工件时，未
安装在车床动力轴上，而是夹持在四爪卡盘上，致使三爪卡盘缺少防松安全装置，加工过程中刀具接触工件瞬间，高速运转的三爪卡盘及加工
出，击中其胸腹部，造成柴**受伤倒地。

1.浙江炬阳压力容器制造有限公司要深刻吸取本次事故教训，举一反三，对厂区内使用的各类机械设备进行一次全面的维护保养，完善各
明显位置设置安全警示标志，建立健全安全风险分级管控和隐患排查治理双重预防机制，开展作业岗位安全风险辨识。同时，要切实加强企业
完善公司的安全生产管理制度和操作规程，对作业人员进行针对性的安全教育培训，增强员工的安全风险意识，在日常工作中加强现场管理
作业人员的不当行为，确保此类事故不再发生。
