【事故调查报告】安徽和济置业有限公司“2021·9·8”墙体坍塌事故调查报告

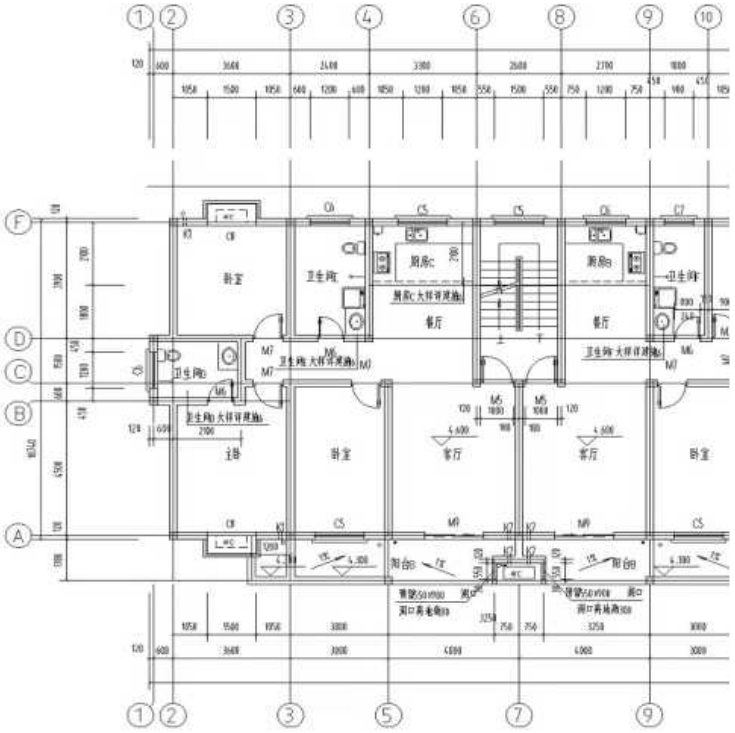
图4 31#楼一层平面图（局部，加粗为拆除坍塌墙体）

经现场勘查，事故发生具体地点位于一层，事发前，砌筑墙体高度约为2.7米。事故发生时作业人员从东侧向西推南北走向的③/A-C轴砖墙（如图4、5所示），由于连接该墙体与北侧墙体之间的拉结筋（距离地面0.5米左右）未完全拆除，③/A-C轴砖墙在向西倒塌过程中，致使北侧③-⑤/C轴砖墙受拉向南倒塌（拉结筋节点大样图如图6所示），将2名施工人员砸倒。

9月8日上午，方贤九带领10人在31#楼一层进行墙体拆除作业。作业时，施工人员搭设脚手架，按照从上到下顺序用锤子一块一块拆除墙体。当墙体剩余高度在2.2米左右时，便采用人工推墙的方式将墙体拆除。上午10时40分左右，当施工人员从东侧向西推南北走向的③/A-C轴砖墙时，由于连接该墙体与北侧墙体之间的拉结筋（距离地面0.5米左右）未完全拆除，致使北侧墙体受拉倒塌，导致站在最北侧的陈志武、相邻的许建秀两名施工人员被倒塌的墙体砸倒。

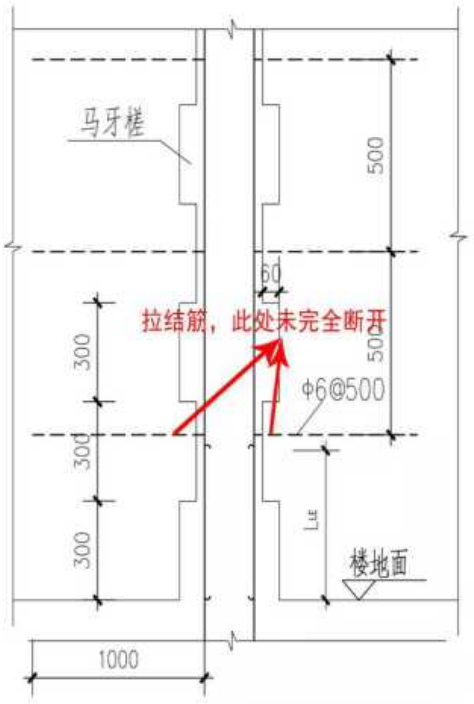
图6 拉结筋节点大样图

施工人员违章作业，违反安全技术规范，在没有将墙体之间的拉结筋完全拆除情况下，用人工推倒西侧墙体时致使北侧墙体受拉结筋牵连倒塌，砸死砸伤施工人员。
