盐田区才众电脑（深圳）有限公司“10·29”高处坠落一般事故调查报告

高处坠落一般事故调查组

2021年12月27日

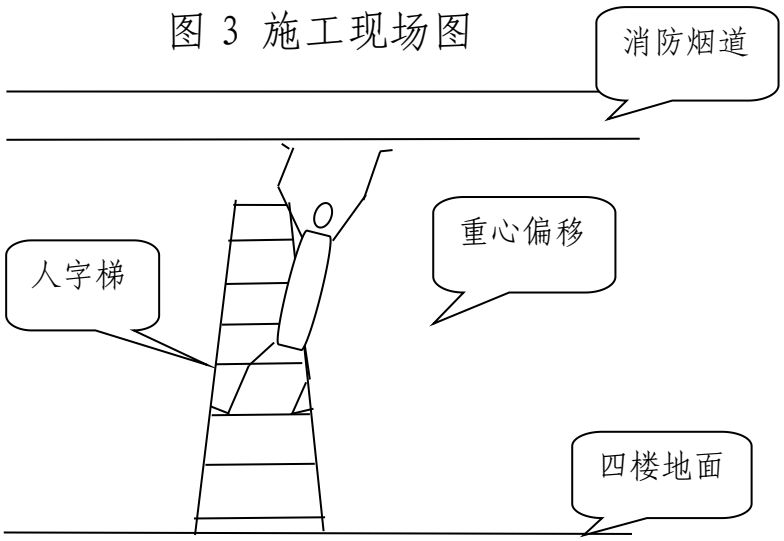
图 3 梯子作业正面示意图

50 分左右，吕某龙看到同伴在安装管道，就登上铝质人字梯站在第三档上斜身于梯子一侧帮扶上方消防烟道，由于侧向力的作用，梯子突然向另一侧滑动，吕某龙身体重心失稳摔下，头枕部着地。施工现场见图 2、图 3 所示。

作业人员在人字梯上进行消防排烟管操作时，安全意识淡薄，登高作业未戴安全帽。违反梯子相关使用要求，身体重心偏至梯子一侧作业，使梯子侧向承载发生移动，导致作业人员失稳从梯子上摔下，脑枕部着地受伤。
